ESTUDO DE OCORRÊNCIA DE *GAP* ENTRE TAMPA TRASEIRA E GABINETE  
INJETADOS PLASTICAMENTE NUM MONITOR DE 29 POLEGAS

Trabalho de Conclusão de Curso submetido ao curso de Engenharia Mecânica da Universidade do Estado do Amazonas como requisito para a obtenção do título de bacharel em Engenharia Mecânica.

Com base nisso, este projeto teve por objetivo destacar uma falha recorrente para uma fábrica de monitores de uma empresa multinacional sul-coreana do Polo Industrial de Manaus, onde há uma linha de produção capaz de fazer a montagem completa do monitor para envio ao cliente. O monitor é dividido em três principais partes: o módulo (onde consta a tela e a placa principal de controle), o gabinete (o qual é acoplado ao módulo para fixá-lo à tampa), e a tampa traseira (responsável por proteger o aparelho contra sujeiras e impactos). Na linha de produção da fábrica em questão foi observado que alguns monitores apresentavam certa abertura em uma das partes de fechamento, especificamente no canto superior direito entre o gabinete e tampa traseira. Tal problema, recorrente em fábricas, é chamado de *GAP* (do inglês, “intervalo”). Devido a isso, a produção teve de ser interrompida por um cer

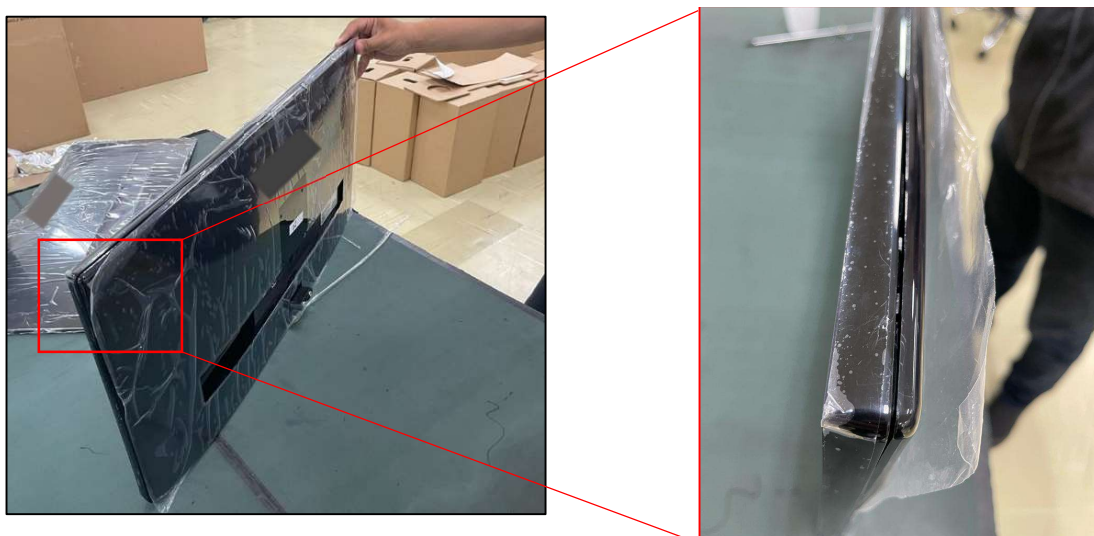
Figura 5 - Detalhamento do local de ocorrência de GAP

Dessa forma, a abertura acima foi medida e, realmente, estava fora dos padrões, ou seja, o *GAP* estava acima de 0,8 mm nos 5 casos citados. Além disso,

como mostrado na tabela, o problema se fez presente na distribuição em São Paulo onde existia um total de 39 peças com problema.

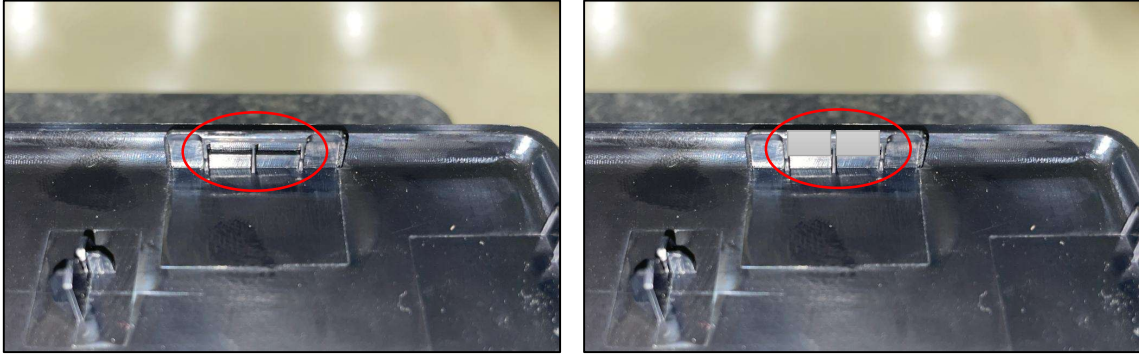
Do inglês, *Gasket* significa “junta”, na situação da empresa atual, nada mais é do que um pedaço de fita empregado em outras partes do aparelho que foi utilizado para melhorar a trava da tampa traseira. A ideia consiste em enrolar a fita ao redor da trava para foçar mais o seu encaixe.

Figura 6 - Ilustração do antes e depois do uso de Gasket na trava da tampa traseira

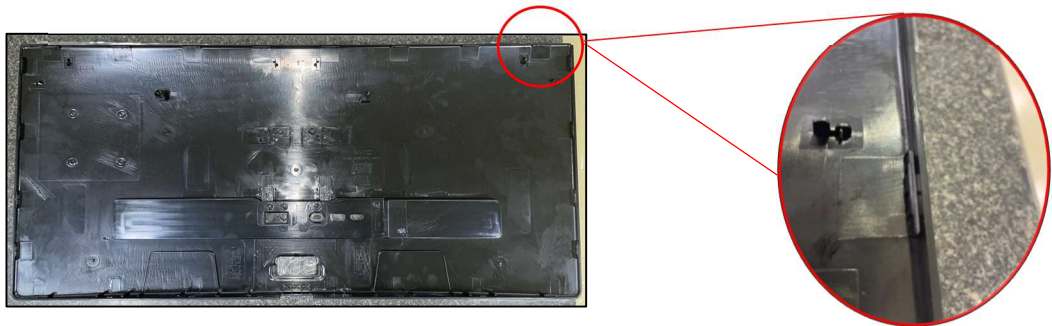
Figura 7 - Trava do canto superior direito da tampa traseira antes da modificação

- 2: Utilizar o soprador de calor à 200°C com os EPI's necessários para aquecer a ponta de alguma ferramenta metálica (o usado foi um alicate) e em seguida, usá-la para deformar a trava:

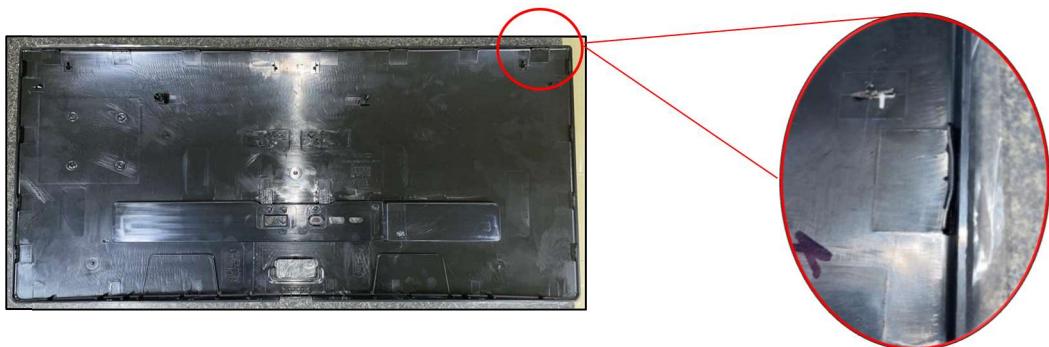
Figura 8 - Trava do canto superior direito da tampa traseira depois da modificação

O método mostrou bastante eficiente, logo sendo usado como método de retrabalho para a unidade de distribuição.

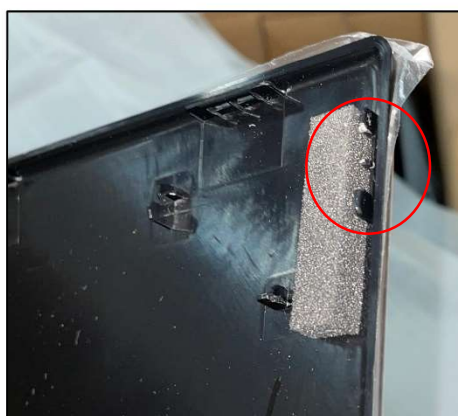
Todas as etapas foram testadas, mas foi apenas na etapa 4 que foram encontradas algumas incoerências. Percebeu-se que a sequência de pressão estava incorreta gerando quebra da trava superior lateral direito, justamente onde ocorre o *GAP*. Após a identificação dessa falha e correção da sequência de aperto, os casos de gap reduziram em 5%.

Figura 15 - Identificação da trava lateral quebrada

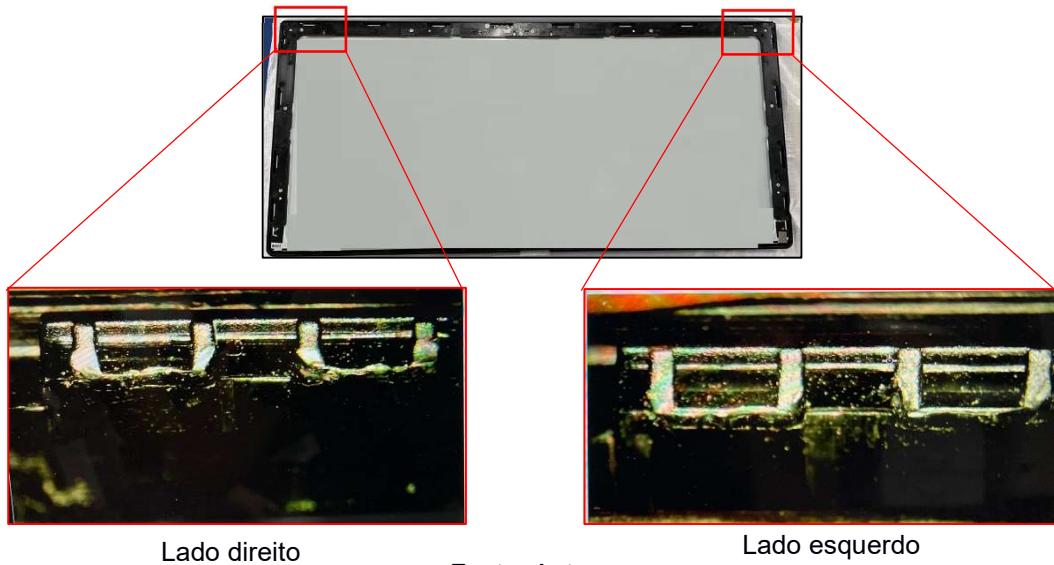
Figura 20 - Comparação entre o acabamento das travas dos cantos superior direito e esquerdo

Da imagem, fica claro que há algum problema na qualidade com a presença de rebarbas no canto superior direito, justamente o lado o qual vem apresentando o *GAP*.

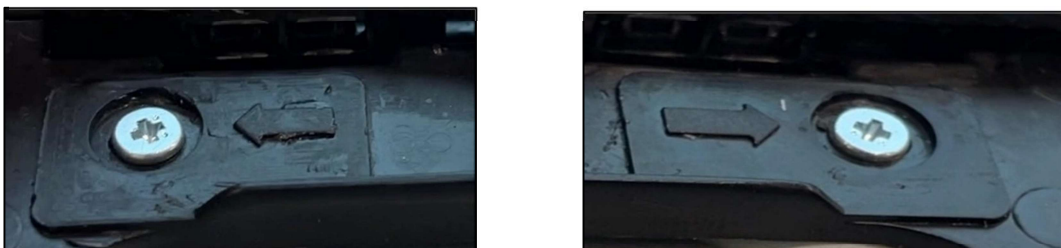
Figura 21 - Comparação do acabamento nos cantos inferior direito e esquerdo do gabinete

Dessa forma, observa-se que o problema não se encontra apenas na trava, mas também apresentava no canto. De fato, se a trava não está dentro do tamanho indicado, não fechará corretamente, gerando, então, o *GAP*. Daí em diante parte-se para um estudo de causa raiz do problema de qualidade do injetado.

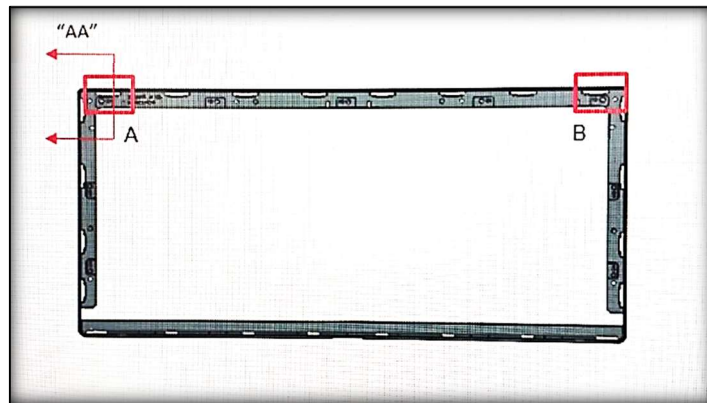
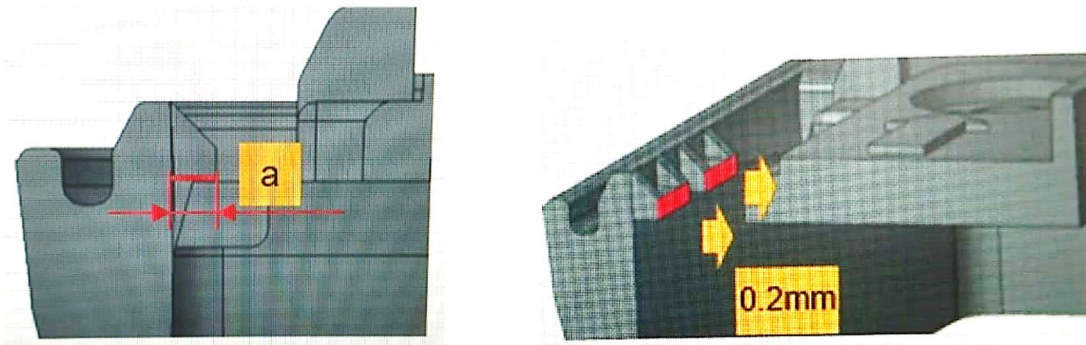
Figura 24 - Região de ajuste

Figura 23 - Ajuste: aumento de 0,2 mm nas travas

Além disso, para assegurar uma melhor força de fechamento foi necessário solicitar alteração o projeto de tal forma que a trava das duas pontas aumentasse em 0,2 mm conforme mostra a figura.

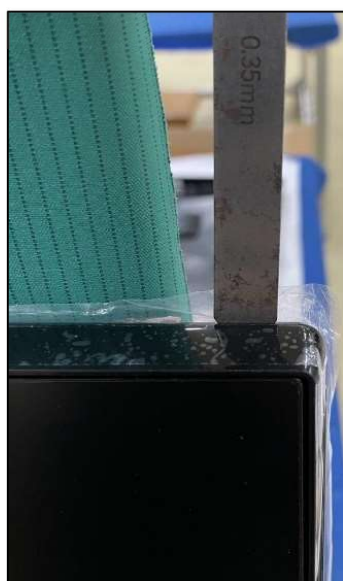
Figura 25 - Medição da amostra com a alteração

Com a chegada tão esperada dos gabinetes ajustados, o primeiro passo a ser tomado é mensurar todas as cotas para checar se tudo está dentro dos parâmetros para uso. Após isso, Tudo nos conformes, parte-se para o teste com 5 amostras onde a tampa foi considera NG (não conforme) para analisar se funcionará os ajustes.
