OS PROCESSOS EROSIVOS NA ESTRADA DE VILA AMAZÔNIA, PARINTINS – AM

Danilson Martins Sarmiento¹
João D'Anúzio Menezes de Azevedo Filho²

RESUMO

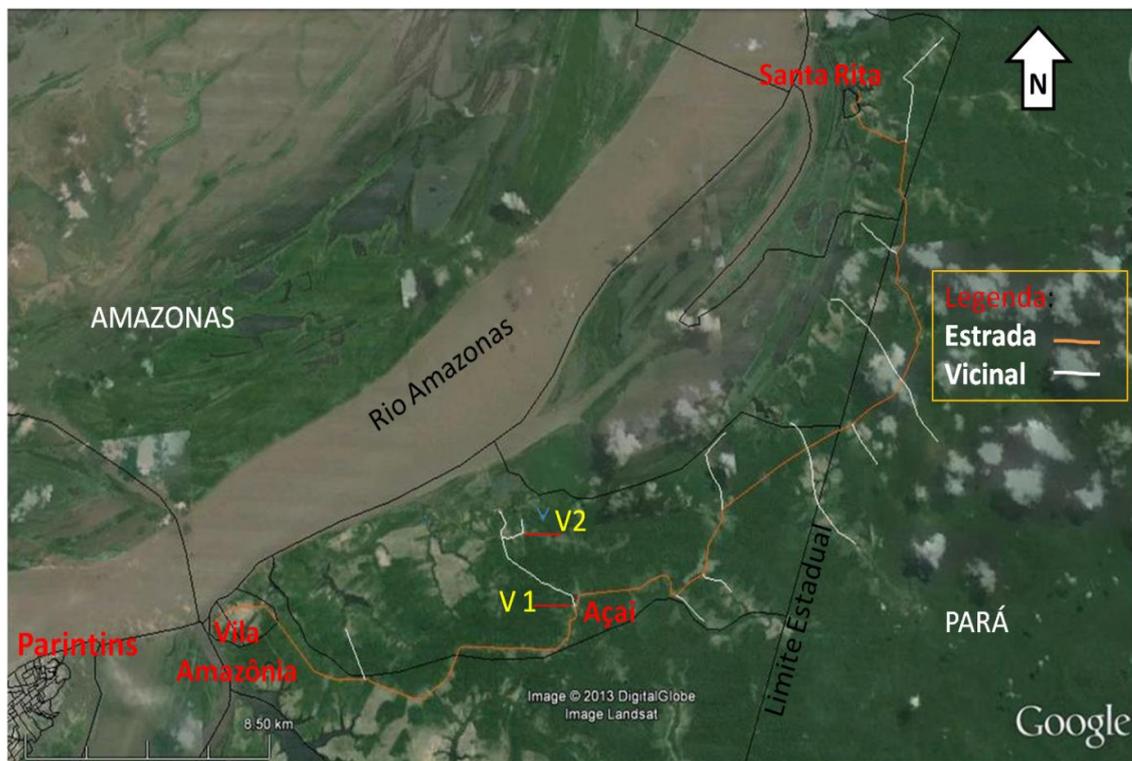
Figura 3: Estrada de Vila Amazônia e localização da Voçorocas – V1 e V2
Foto: Azevedo Filho (2013)

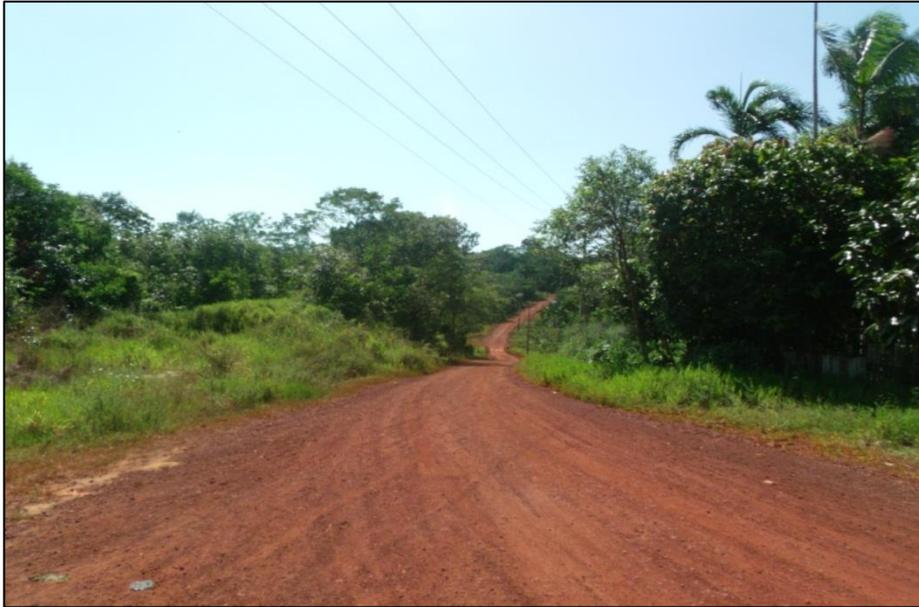
Ao longo da estrada, pode-se observar a ausência de pavimentação, e por ter declividades em vários pontos e estar em alguns locais próximos dos barrancos, fica mais vulnerável aos processos erosivos como buracos, sulcos, ravinas e também voçorocas que é o estado mais agravante dos processos erosivos.

Figura 4: Estrada de Vila Amazônia
Foto: Azevedo Filho (2013)

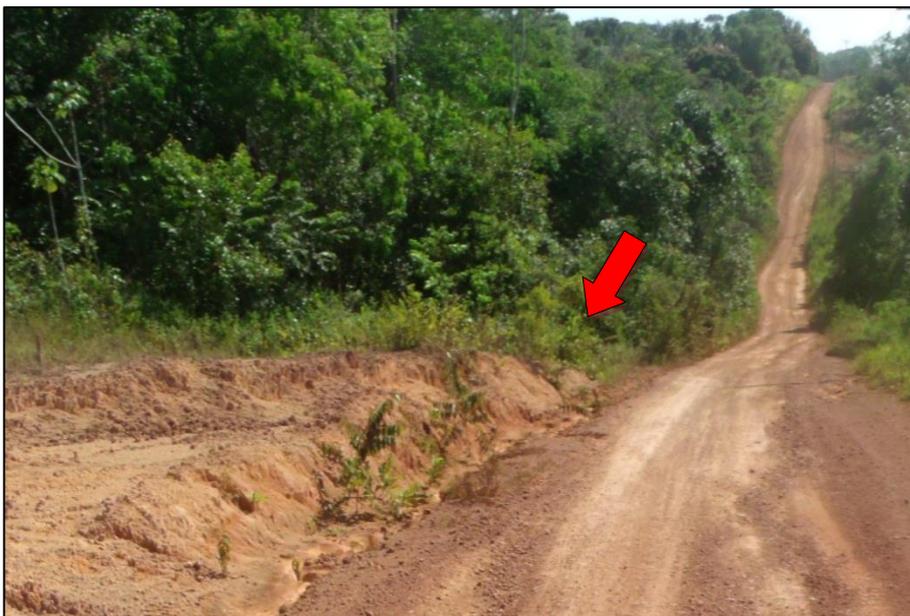
Observou-se que esse tipo de erosão é mais frequente nas partes de declividade presentes na extensão da estrada, pelo fato de que o escoamento superficial decorrente da água pluviométrica facilita esse pequeno movimento de massa.

Figura 5: Sulcos na estrada de Vila Amazônia
Foto: Azevedo Filho (2013)

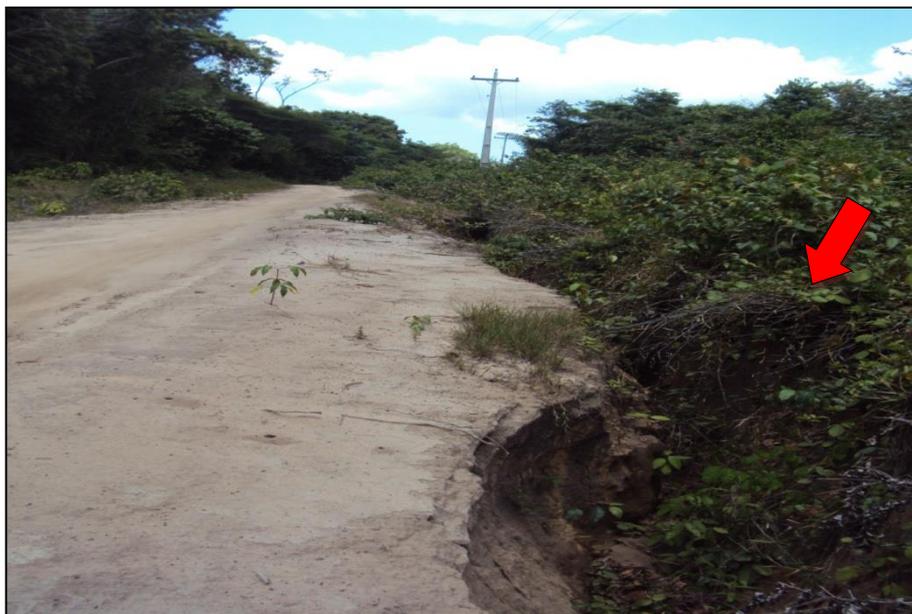
Devido às ravinas terem um maior aprofundamento erosivo, que segundo (HOLY1980) As ravinas são o aprofundamento dos sulcos. Desta forma, esse processo erosivo começa a surgir de pequenas falhas erosivas e dependendo do solo e da quantidade da água pluviométrica elas podem surgir de uma forma lenta ou rápida.

Figura 6: Ravina na estrada de Vila Amazônia
Foto: Azevedo Filho (2013)

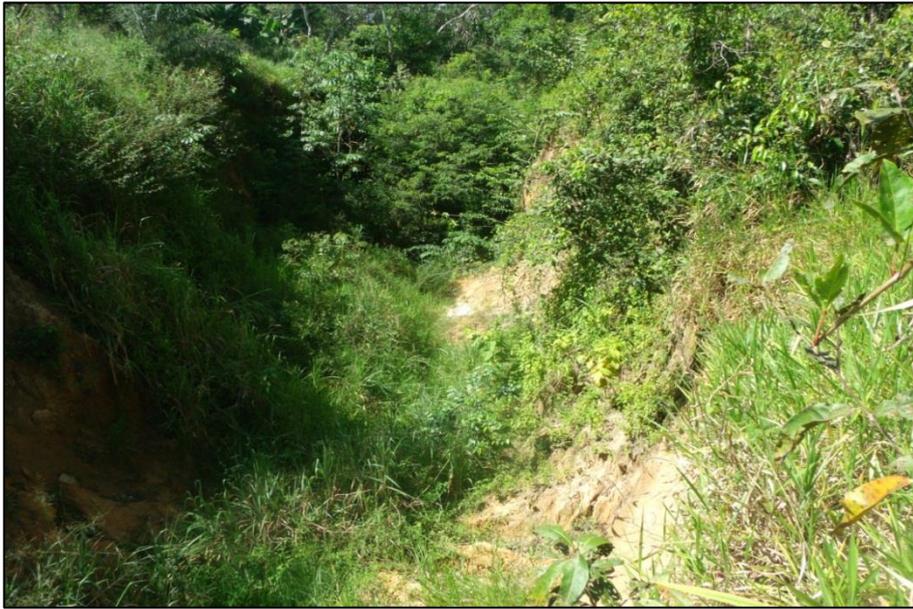
Ao longo da estrada são duas as voçorocas encontradas, a primeira na comunidade do Açai (V1) fica localizada em um terreno domiciliar a 50m da estrada, tem 6m de profundidade e 8m de abertura e 15m de comprimento. De acordo com a classificação de Oliveira (1989) é uma voçoroca integrada. Pois ela abrange a parte mais alta do terreno e termina no igarapé.

E de acordo com a classificação de Vieira (2008) ela se encaixa em voçoroca retangular. A retangular pode ser em alguns casos, a forma final da expansão de uma das outras formas (VIEIRA, 2008, p.56).

Figura 7: Voçoroca na comunidade do Açaí na estrada de Vila Amazônia (V1)
Foto:Azevedo Filho (2013)

Segundo alguns moradores da comunidade, o problema surgiu na localidade em decorrência da abertura da estrada realizada por uma empresa, que fez uma escavação no local para realizar o despejo de óleo. Até o momento da visita no local da incisão a voçoroca encontrava-se inativa, pois, observou-se a presença de vegetação não apenas de pequenas gramíneas mais também de árvores de porte médio. Mas, que devido o clima do período das chuvas e havendo o excesso de infiltração de água esta pode retornar esse processo erosivo.

Em seu interior é possível notar uma vegetação crescente, e de acordo com estudos da EMBRAPA auxilia na estagnação do voçorocamento, e para a diminuição da perda de sedimentos. Entre tanto essa voçoroca causou danos ambientais e também sociais ao local, pois em decorrência da mesma houve o assoreamento do igarapé próximo a voçoroca.

A V1 encontra-se em estado de estabilização, o recomendável é sua recuperação, haja vista que o clima sazonal no período da pesquisa está propício ao verão. E com a chegada

do inverno, ocorrem as probabilidades do aumento de chuvas e em consequência o encharcamento do solo podendo assim ocorrer novamente desbarrancamento.

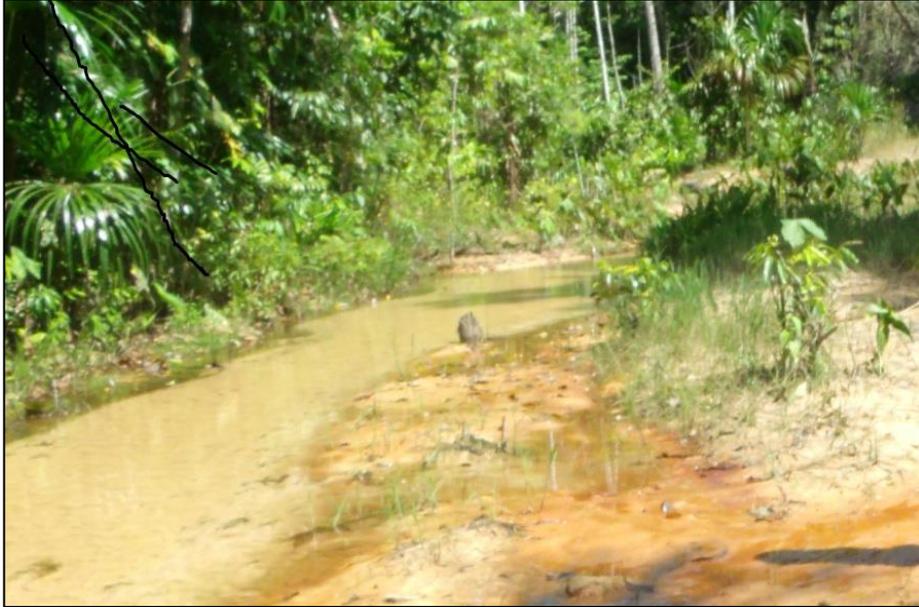
Figura 8: Igarapé assoreado na comunidade do Açai
Foto: Ariany Cristyny Mourão da Cunha (2013)

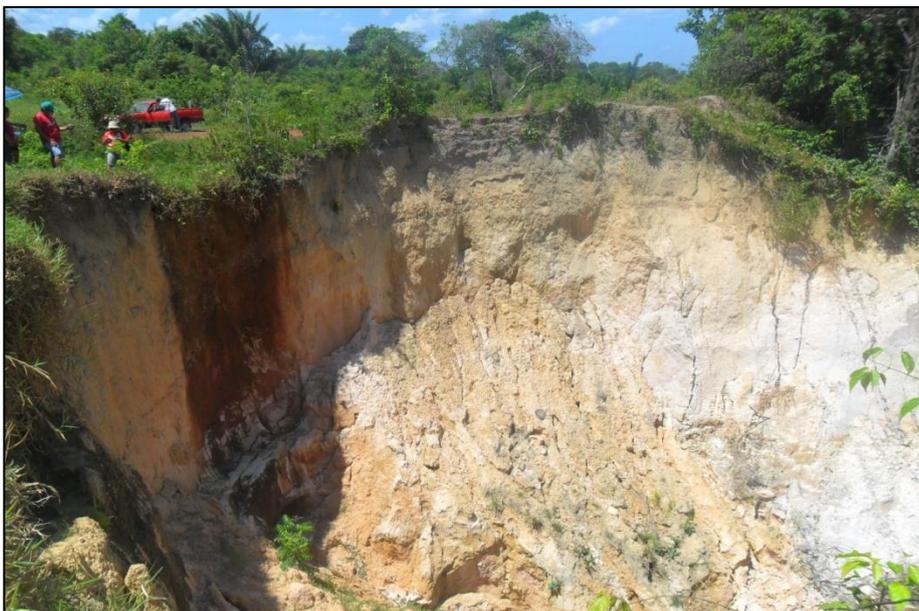
A segunda voçoroca (V2) localizada na área de estudo, está localizada na comunidade do São Jorge do Jauari ao lado esquerdo da estrada, a uma distância de apenas 6 metros desta. É uma voçoroca retangular, medindo 35m de largura, 30m de comprimento e 17m de profundidade, sendo uma voçoroca integrada. Observou-se que nas bordas dessa voçoroca há presença de várias rachaduras no solo, que provavelmente serão desbarrancadas. Sendo que esta é uma das principais vias de acesso terrestre às comunidades localizadas ao longo da estrada e que têm que se deslocar à cidade para escoar sua produção, geralmente em grandes veículos como ônibus ou caminhões.

Figura 9: Voçoroca na comunidade do São Jorge do Jauari na estrada de Vila Amazônia (V2).

Observou-se que essa voçoroca encontra-se no término da declividade da estrada, e em decorrência disso grande parte da água da chuva escoava para esse local, durante esse processo parte da água escorre para dentro da incisão e parte infiltra no solo fazendo com que ocorram rachaduras no solo e consequentemente o desbarrancamento.

De acordo com relatos dos moradores da proximidade, na última grande chuva houve um desbarrancamento que pode ser ouvido a grande distância, e bem próximo a uma residência que foi mudada para uma área não tão distante dali a aproximadamente 100 metros da incisão, correndo ainda risco por estar muito próximo.

E ainda segundo os moradores da comunidade, esta incisão começou após a abertura da estrada e que o local onde se encontra a voçoroca residia uma família que se mudou.

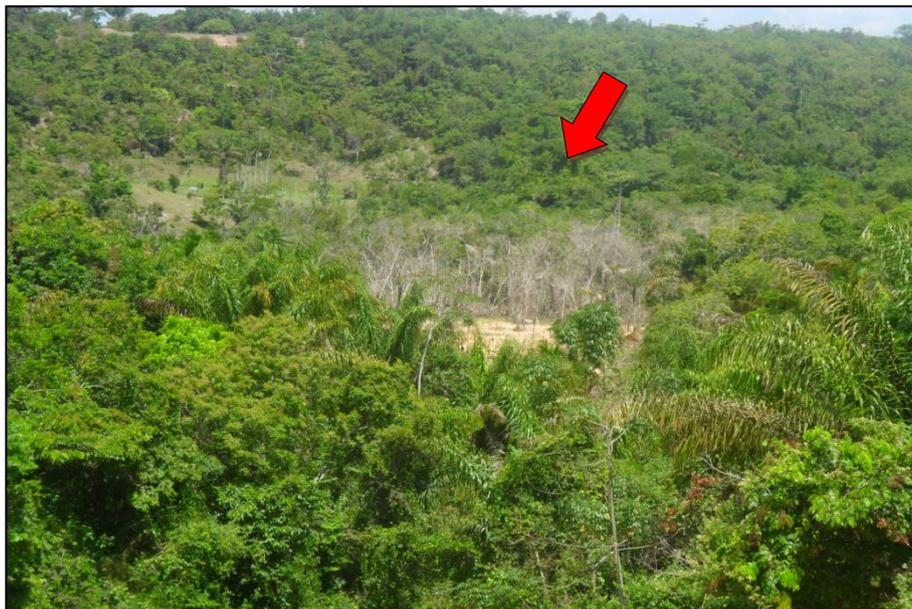
Devido à incisão estar em uma grande encosta o volume de massa erodida foi depositado na parte mais baixa causando o assoreamento do igarapé localizado no fundo do vale, também matando a vegetação do local formando os paliteiros e comprometendo financeiramente o valor do terreno.

Figura 10: Paliteiros presentes na área de assoreamento do igarapé na comunidade do São Jorge do Jauari

O assoreamento desse igarapé causou transtornos aos comunitários, pois era dali que os mesmos faziam uso da água para tomar banho, lavar roupas, lavar louças entre outros afazeres domésticos e até mesmo muitas das vezes retiravam desse local seus alimentos por meio da pesca, porém com o assoreamento além de a água tornar-se escassa também ficou de

pior qualidade, fazendo com que os comunitários caminhem a locais mais distantes em busca da preciosa água.

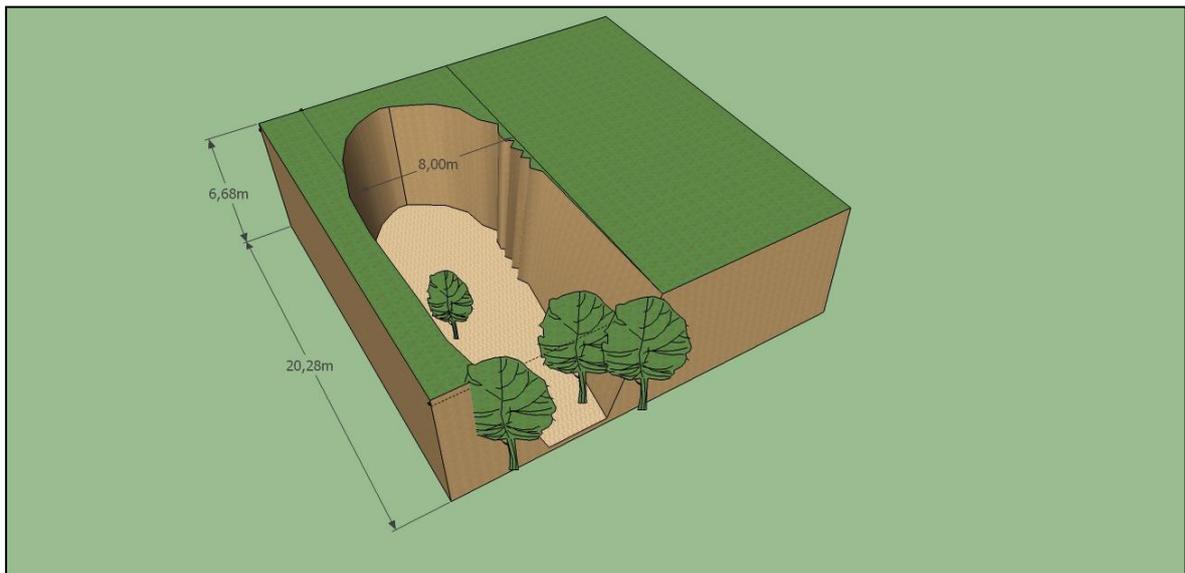
TAMANHO DAS VOÇOROCAS	V1	V2
Largura (m)	8 m	35 m
Comprimento (m)	15 m	30 m
Profundidade (m)	6 m	17 m
Área (m ²)	120m ²	1050m ²
Volume Médio Erodido (m ³)	720m ³	17.850m ³
Tamanho	Muito Pequena	Média

Figura 11: Imagem gráfica da voçoroca (V1), com suas respectivas medidas conforme o quadro acima.
Organização: Rogério Oliveira 2013.

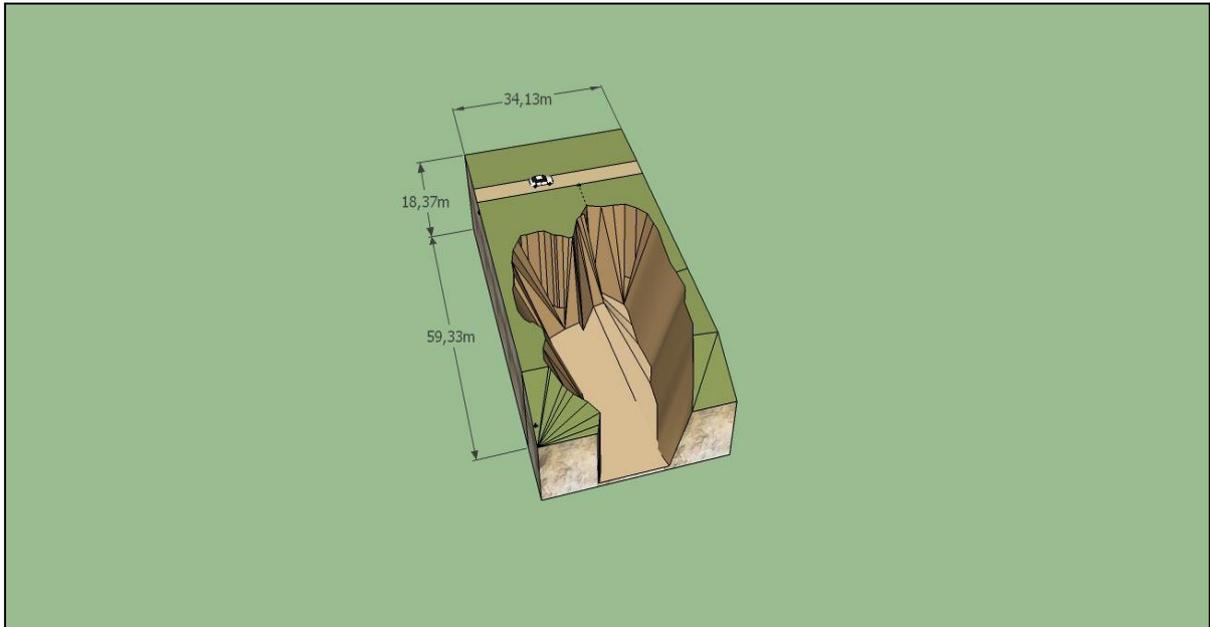
Figura 12 - Imagem gráfica da voçoroca (V2), com suas respectivas medidas conforme o quadro acima.
Organização: Rogério Oliveira 2013

Já a V2 está ainda em expansão, devido haver várias rachaduras em suas bordas comprometendo o solo de seu entorno. Verificou-se que o solo erodido causou danos ao local tanto ao igarapé, que foi assoreado, quanto à vegetação que se encontrava na parte baixa da vertente. E por estar em uma pequena declividade próxima à estrada, e até o presente momento não haver um trabalho de intervenção, esta pode vir a comprometer o acesso dos comunitários pela estrada, pois a julgar pela posição de sua expansão, deve atingir a residência mais próxima e a referida via.
