**AVALIAÇÃO DA QUALIDADE MICROBIOLÓGICA DA ÁGUA DE POÇOS  
ARTESIANOS EM QUATRO BAIROS DO MUNICÍPIO DE TABATINGA-AM**

Trabalho de Conclusão de Curso apresentado ao Centro de Estudos Superiores de Tabatinga, da Universidade do Estado do Amazonas (CESTB/UEA), como requisito parcial para a obtenção do título de Licenciatura em Ciências Biológicas.

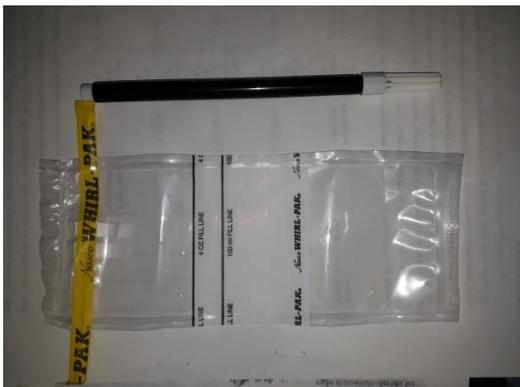
**Figura 03:** Saco plástico usado para coleta.

Para tal, os agentes da Vigiágua realizaram a técnica de retirada da amostra com o auxílio de algodão e álcool a 70% para assepsia (higienização) da torneira, saco plástico estéril, luva, pincel e caixa térmica (figura 02 e 03) mostram os materiais. Logo em seguida destinou-se para análise no Laboratório de Fronteira (LaFron).

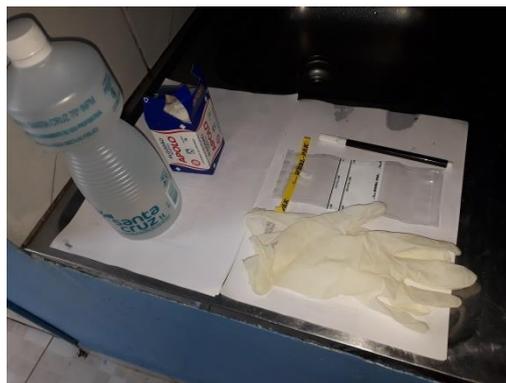
**Figura 04:** Material usado para coleta de água.

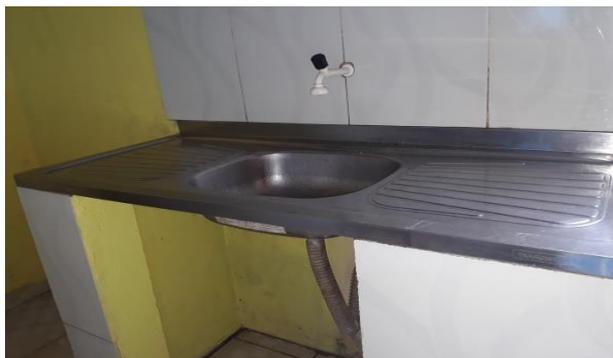
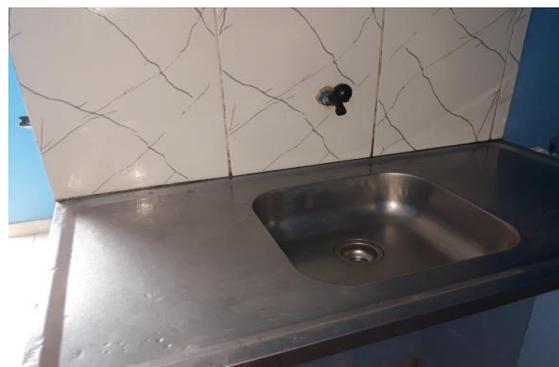
Nas torneiras usadas para retirada da amostra foi feita a higienização com álcool 70% deixando a água ser despejada por dois minutos antes de realizada a coleta. (Figuras 04 e 05) Foram coletadas 100 mL de água em coletor plástico estéril, posteriormente armazenada em caixa de térmica e levada para o Laboratório de Fronteira e analisada quanto à presença de coliformes totais e fecais.

**Figura 05:** Torneira usada para retirada da Água. **Figura 06:** Torneira da cozinha dos

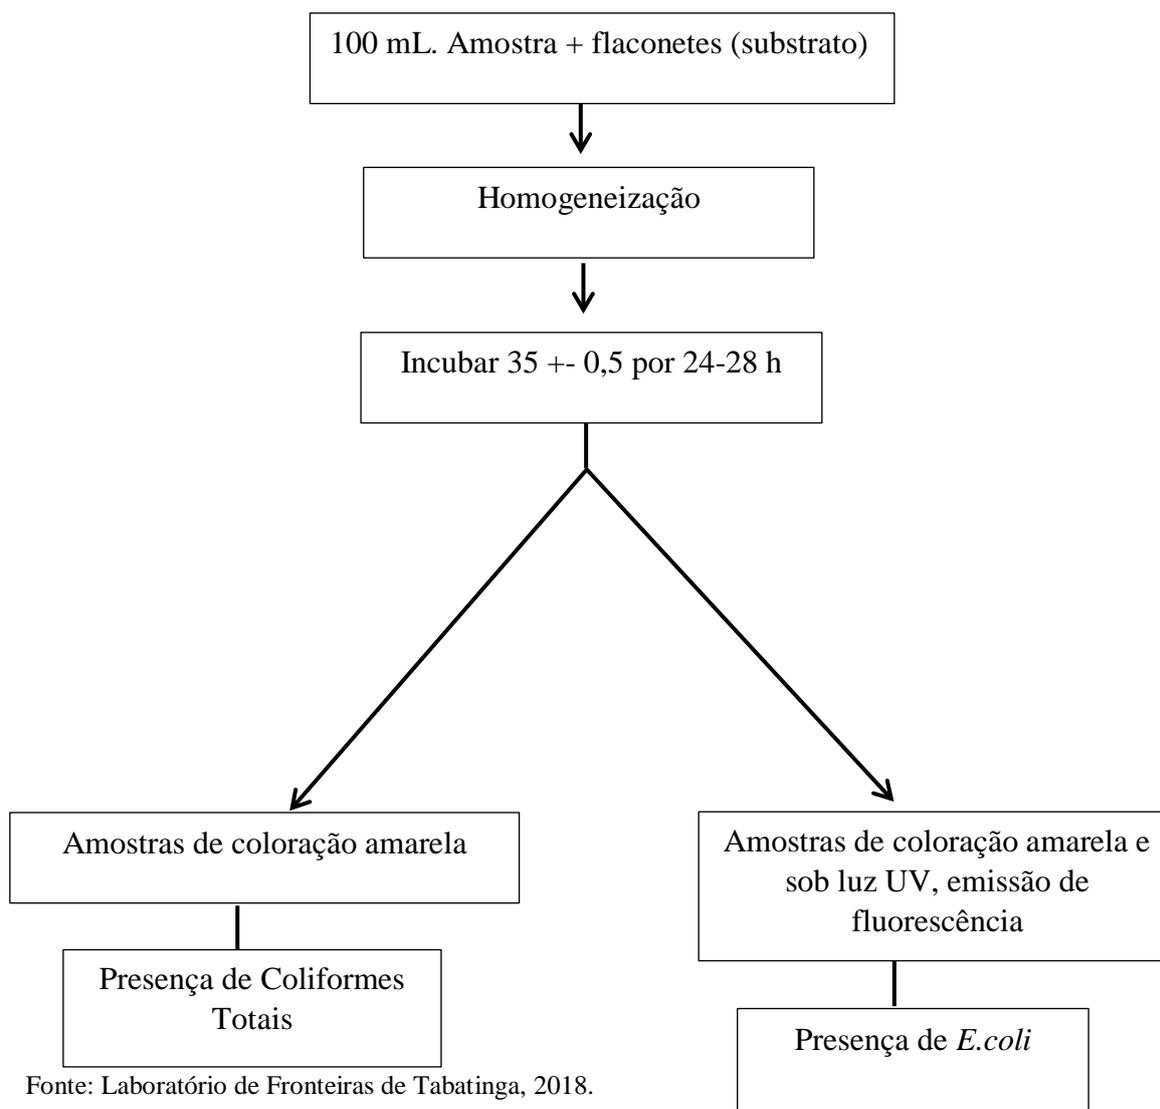
### 3.5 FLUXOGRAMA

O esquema mostra como é realizado a análise no Laboratório de Fronteira (Lafron), após receber a água ser recebida através dos agentes da Vigiágua é feito o procedimento de adicionar 100 mL de água em um recipiente plástico esterilizado adicionado o reagente Aquateste Coli realizando a homogeneização até adquirir uma coloração amarela, logo em seguida é colocado em uma estufa bacteriológica a 35 ° por 24-28 horas, após esse período se a amostra permanecer na mesma coloração o resultado é negativo para coliformes totais, quando a coloração é alterada é realizado o procedimento fluorogênico sendo submetido a luz ultra violeta em uma câmara escura.

A metodologia utilizada foi o da técnica de Cromogênica que é o método de emprego de identificação de microrganismos, para o seu procedimento foi feito em duas partes Coliformes totais e *Escherichia coli*: Primeiramente 100 mL foram homogêneas com reagente Aquateste Coli, este consiste em resultados positivos ou negativos para coliformes totais, o grupo coliforme total é definido como todas as bactérias que possuem a enzima  $\beta$ -D-galactosidase, nos quais o substrato cromogênio orto-nitrofenil –  $\beta$ -D-galactopiranosídeo são usados para detectar a enzima  $\beta$ -D-galactosidase que hidrolisa o substrato, resultando na liberação de cromogênio, que produz uma mudança de cor para amarelo, o que indica teste positivo para coliformes totais em 24h, sem procedimentos adicionais, seguiu para inoculação e análise *Escherichia coli* somente quando havia presença para coliformes totais, no qual a bactéria possui a enzima  $\beta$ -D-glucuronidase. O substrato fluorogênico 4-metil-umbeliferil- $\beta$ -D-glucuronídeo (MUG) é usado para detectar a enzima  $\beta$ -D-glucuronidase, que é produzida pela *E. coli*. A enzima  $\beta$ -D-glucuronidase hidrolisa o substrato, resultando na liberação do fluorógeno, que produz um produto fluorescente, quando visto na luz ultravioleta em comprimento de 365 nm que é detectado pelo método após 24 horas incubadas em 35°C.

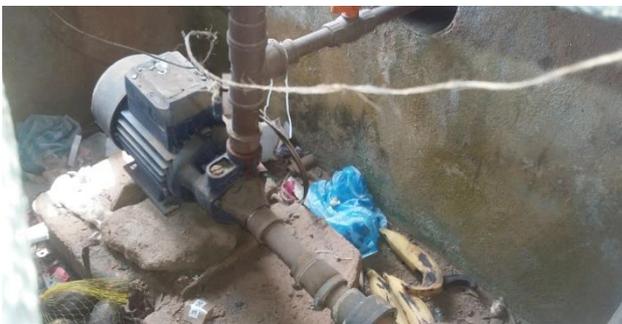
**Figura 07:** Bomba d'água usada para bombear água

Podem-se presenciar na visita as residências dos bairros a condição em que cada bomba d'água se encontrava essa é usada para extrair água do subsolo em muitos casos são condicionados de qualquer forma expondo aos fatores externos como vento e chuva e a condição de higienização ao seu redor favorecendo a entrada de dejetos na tubulação consegue transportar os microrganismos maléficos a saúde humana.

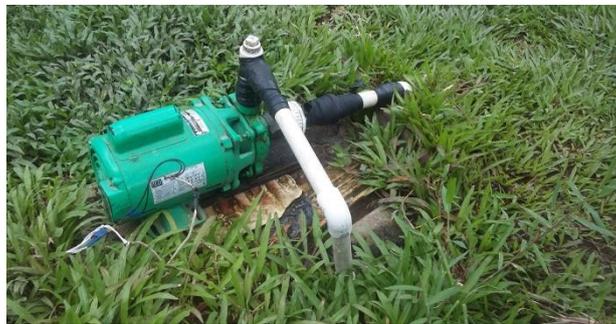
**Figura 08:** Bomba d'água sem proteção.

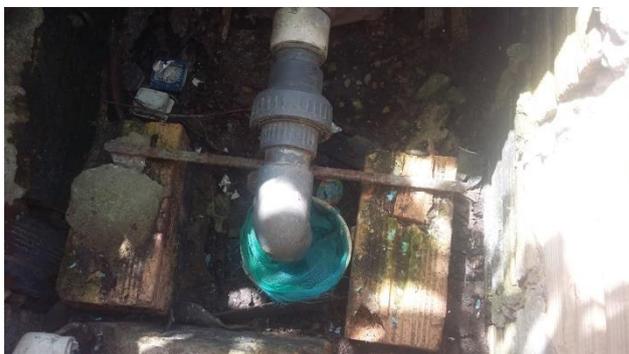
**Figura 09:** Vedação improvisada para tamponar a tubulação.

A vedação da tubulação é um fator importante para a prevenção de entrada de rejeito no fundo do poço, então é preciso e deve manter-lhe sempre fechado (Figuras 08 e 09).

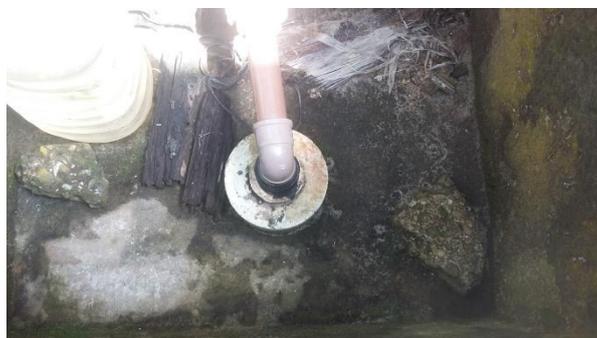
**Figura 10:** Tubulação com vedação.

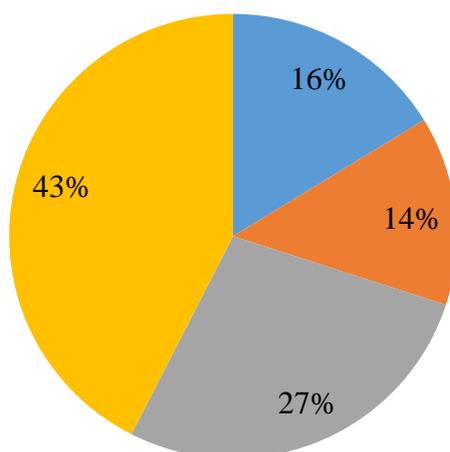
**Gráfico 01:** Idade do poço artesiano dos moradores do bairro: Dom Pedro I, Brilhante, Santa Rosa e Vila verde.

Observa-se que em maior quantidade, das entrevistas feita a 43% dos moradores responderam que seu poço tem acima de 3 anos, já 16% dos entrevistados disseram que o seu poço tem menos de dois anos de existência. Rebouças (1988) descreve que a vida útil de um poço tubular varia entre 15 e 20 anos.

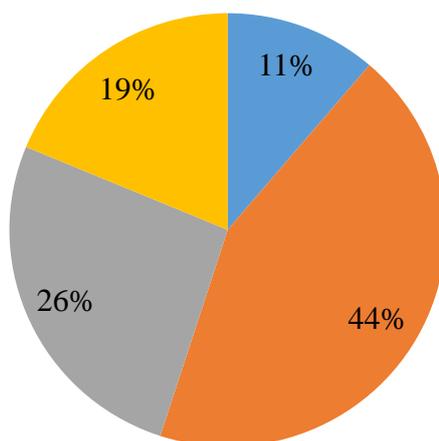
O gráfico 02 apresenta a profundidade do poço artesiano nas moradias dos bairros estudados. Foram sugeridas quatro medidas de profundidade, onde pôde-se perceber que o maior dado foi de 15 metros com 44%, além disso, 14% afirmaram ter seu poço a 10 metros de profundidade.

**Gráfico 02:** Profundidade dos poços artesianos.

Brasil, 2006 diz que a perfuração de poços deve alicerçar-se, sempre que os recursos disponíveis permitirem, no levantamento do perfil geológico do terreno, com o objetivo de identificar com maior acurácia a profundidade e a magnitude do lençol subterrâneo definir a melhor localização do poço.

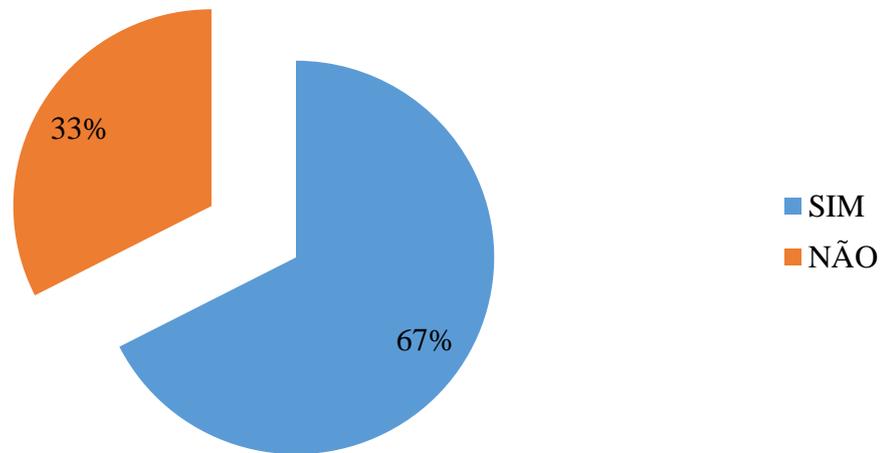
A pergunta sobre a fonte poluidora destinou-se ao gráfico 03 que foi feita para indicar o nível máximo em que a tubulação possa estar para que não deva haver contato com o subsolo, pois quando há uma pluviosidade constante nesta região alguns microrganismos presentes no solo ou na água possam ser carregados e percorrer ao fundo do poço juntamente com rejeitos advindos de atividade humana como o descarte em local inadequado do lixo, pois facilita a proliferação desses agentes poluidores.

**Gráfico 03:** Nível da fonte poluidora da água.

Observa-se que a grande maioria dos moradores utiliza a vedação para que não entre nenhuma substância que possa contaminar a água dentro da tubulação (60%), já 33% dos entrevistados não utilizam essa técnica.

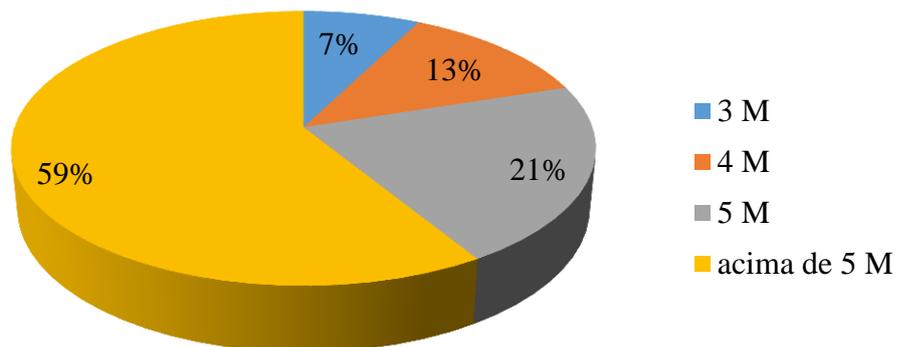
A pergunta feita sobre o distanciamento entre o poço artesiano e a fossa séptica, foi realizada devido ao fato de muitos moradores terem feito a perfuração antes mesmo do aglomerado de pessoas ao redor de sua residência se tornarem expansivo, em alguma das residências é possível presenciar o fato comum. O gráfico 04 mostra esses resultados.

**Gráfico 04:** Distanciamento da fossa séptica para o poço artesiano.

Observa-se que em sua maioria os moradores têm o devido conhecimento de que o poço artesiano necessita de um distanciamento mínimo até uma fonte poluidora principalmente as fossas sépticas pois estas deverão estar distante de suas residências, 59% dos entrevistados procuram prevenir quanto a este cuidado, a distância deverá ser superior a 5 metros, 7% responderam que seu o poço possuía três metros de distância desta fonte de contaminação. Xavier; 2010 diz que o poço artesiano não pode apresentar rachaduras nem ser construídas próximas a fossas, currais e depósitos de lixo, tendo uma distância de no mínimo 15 metros. “Deve ser feita em local sombrio com ausência de árvores, pois suas raízes podem acometer a estrutura causando trincas aumentando a chance de contaminação”.

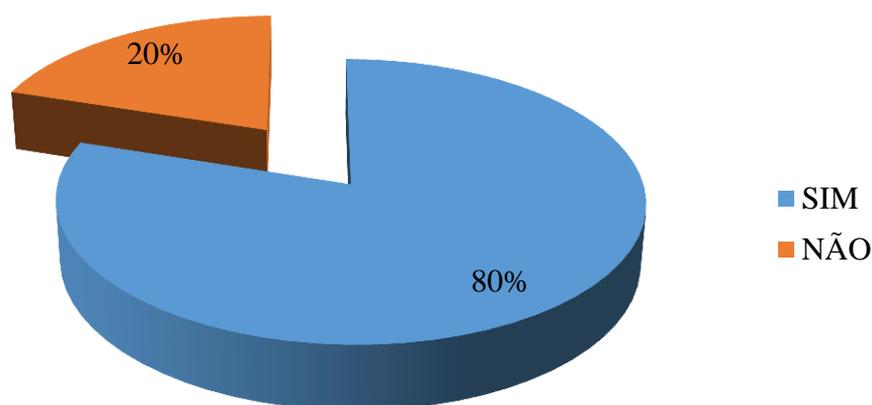
A pergunta procura saber se os moradores dos bairros estudados adotam o uso de uma técnica eficaz para proteger partículas inúteis que possam adentrar ao fundo do poço, além disso, está estratégia pode ser uma das melhores formas de prevenir o grande prejuízo a qualidade da água superficial, pois com essa técnica o poço poderá está livre de contato direto com o meio externo.

**Gráfico 05:** vedação do poço artesiano.

Observa-se no gráfico 05 que 80%, ou seja, 64 dos entrevistados preocupa-se com este risco que possa mudar a qualidade da água até mesmo prevenir uma série de doenças de vinculação hídrica, já os 20 % ou 16 dos entrevistados não está protegido quanto a este risco. De acordo com Matos (2010), para evitar a entrada de água poluída da superfície por

precipitação ou escoamento superficial, após sua construção o poço deve ser vedado com anel de tijolo ou concreto até uma altura superior ao nível do solo.

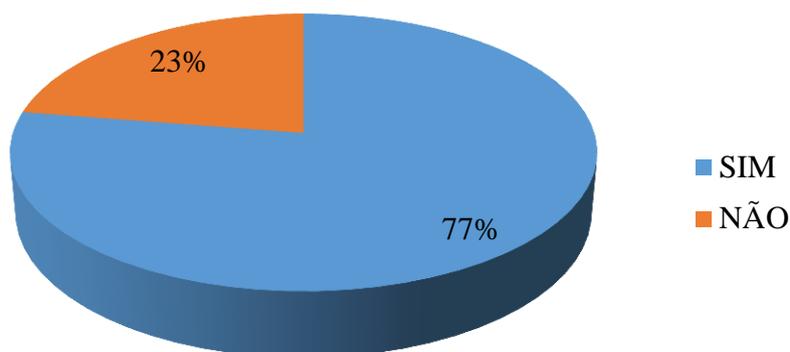
**Gráfico 06:** Adição de substâncias (cloro) para eliminação de microrganismos na água do poço artesiano

A pergunta foi feita para saber se é adicionada alguma substância capaz de eliminar possíveis microrganismos da água. 80% (62 dos entrevistados) disseram que sim, utilizam principalmente pastilha de cloro a mais comum, já os 20% (18) não adicionam, pois, consomem sem qualquer tratamento.

Observa-se que a maioria dos entrevistados tem preocupação com a qualidade da água, pois se tem a consciência que se consumi-la sem nenhum tratamento, poderá prejudicar a saúde com uma série de doença, poucos adquirem o hipoclorito de sódio disponibilizado pelo governo ou não preferem esse uso na água. A reação de cloro gasoso com a água gera o ácido hipocloroso que se dissocia em íon hipoclorito. O ácido hipocloroso tem um maior potencial oxidante e com sua concentração alta na água ocasiona uma maior desinfecção (BRAGA, 2014).

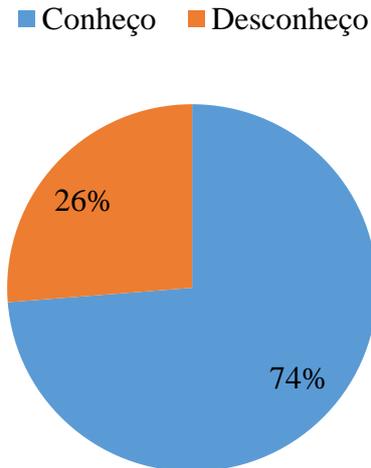
**Gráfico 07:** Conhecimento do distanciamento mínimo da fossa séptica até um poço artesiano.

Observa-se que a grande maioria conhece a distância mínima em que se deve ter um poço para não haver contaminação 74% ou seja, 59 dos entrevistados, já os 26 % ou 21 não se tem conhecimento.

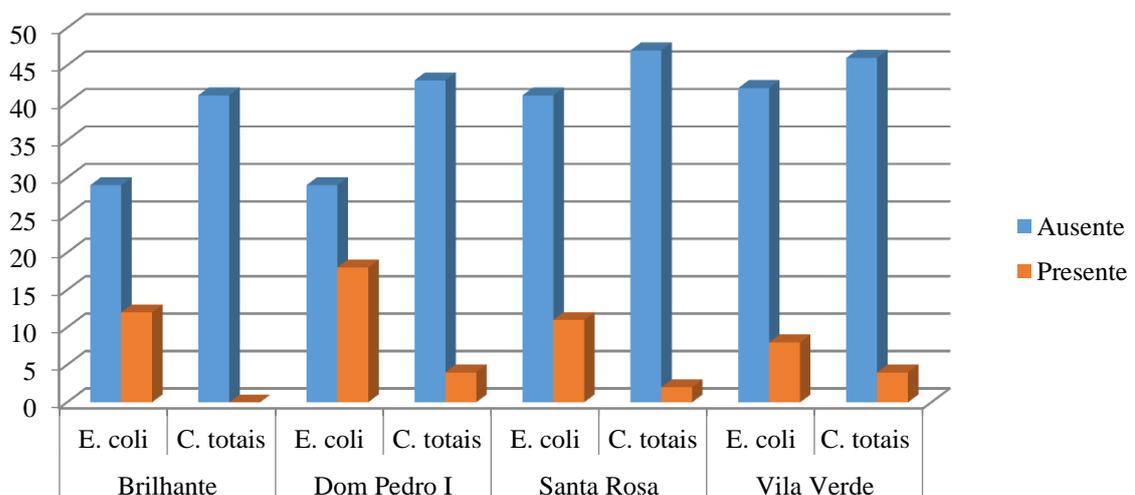
**Gráfico 08:** Comparação dos resultados emitida pelo (Lafron) em quatro bairros do município de Tabatinga-Am, durante o período de 2017 à 2019.

Os resultados nos indicam que a amostra de águas dos poços acima citados está de acordo com os padrões de potabilidade segundo a portaria 2.914/11 do ministério da saúde (BRASIL, 2011), a qual relata que a água potável para estar em conformidade com o padrão microbiológico deve apresentar-se ausente de bactérias do grupo coliformes totais e *Escherichia coli*, em 100 ml de água. Além disso, quando se trata da presença Monteiro (2018) afirmam que a determinação da concentração dos coliformes assume importância como parâmetro indicador da possibilidade de existência de microrganismos patogênicos, responsáveis pela transmissão de doenças de veiculação hídrica, uma vez que a presença de animais próximos a mananciais pode elevar o número destas bactérias. Em decorrência disso, as bactérias do grupo dos coliformes termotolerantes são utilizadas como parâmetros na verificação de qualidade da água (SILVA *et al.* 2011).

O gráfico 01 indica a quantidade de avaliação feita em cada bairro estudado, durante o desenvolvimento do trabalho, foram realizados através de resultado emitido do ano de 2017 à 2019, presenciando a quantidade de resultados para coliformes totais e *Escherichia coli*.

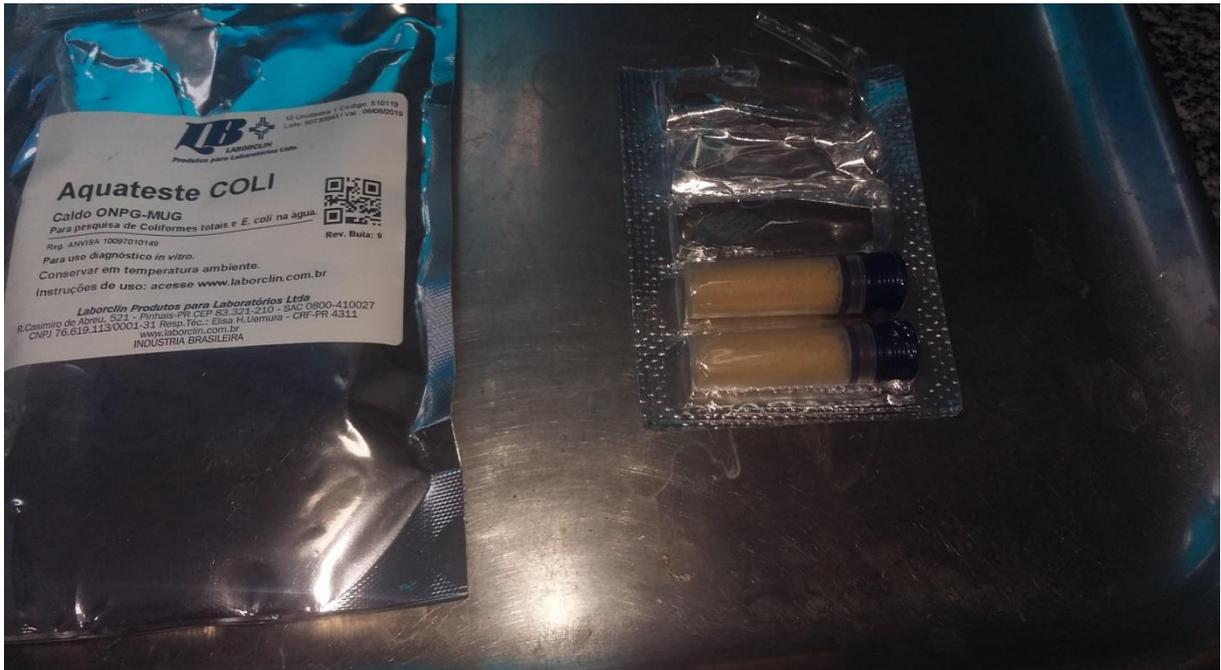
**Anexo 01:** Reagente Aquateste Coli usado para homogeneizar a amostra.

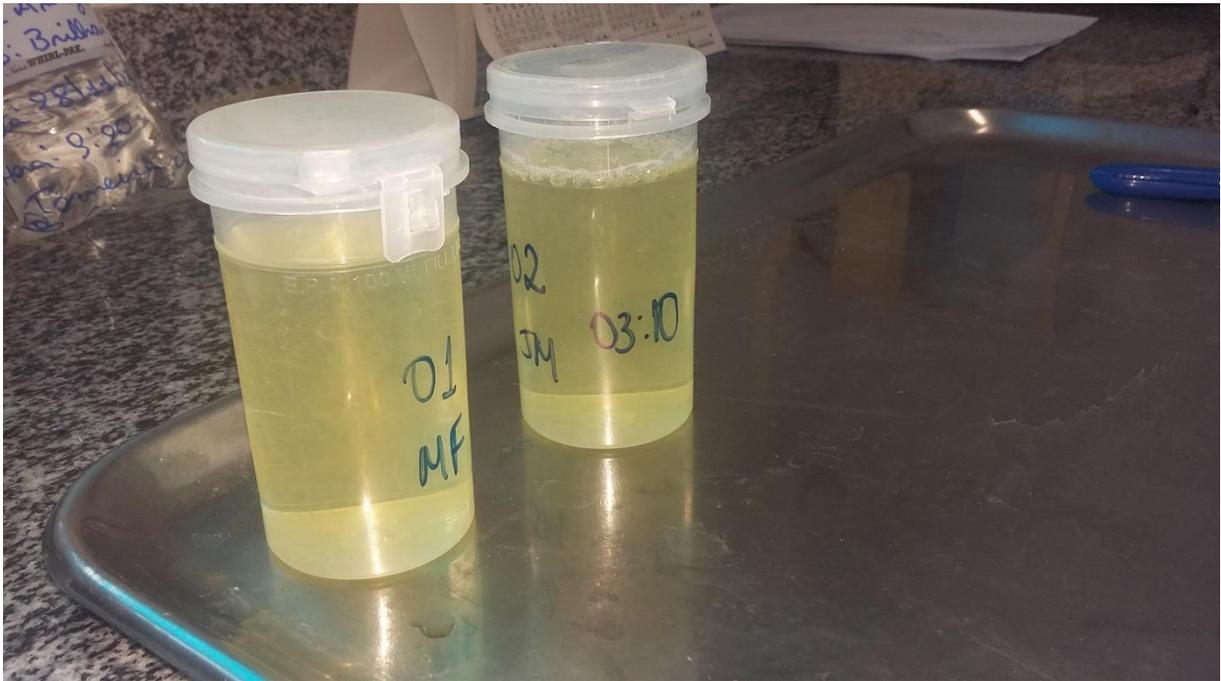
**Anexo 03:** Homogeneização da amostra em frasco estéril.

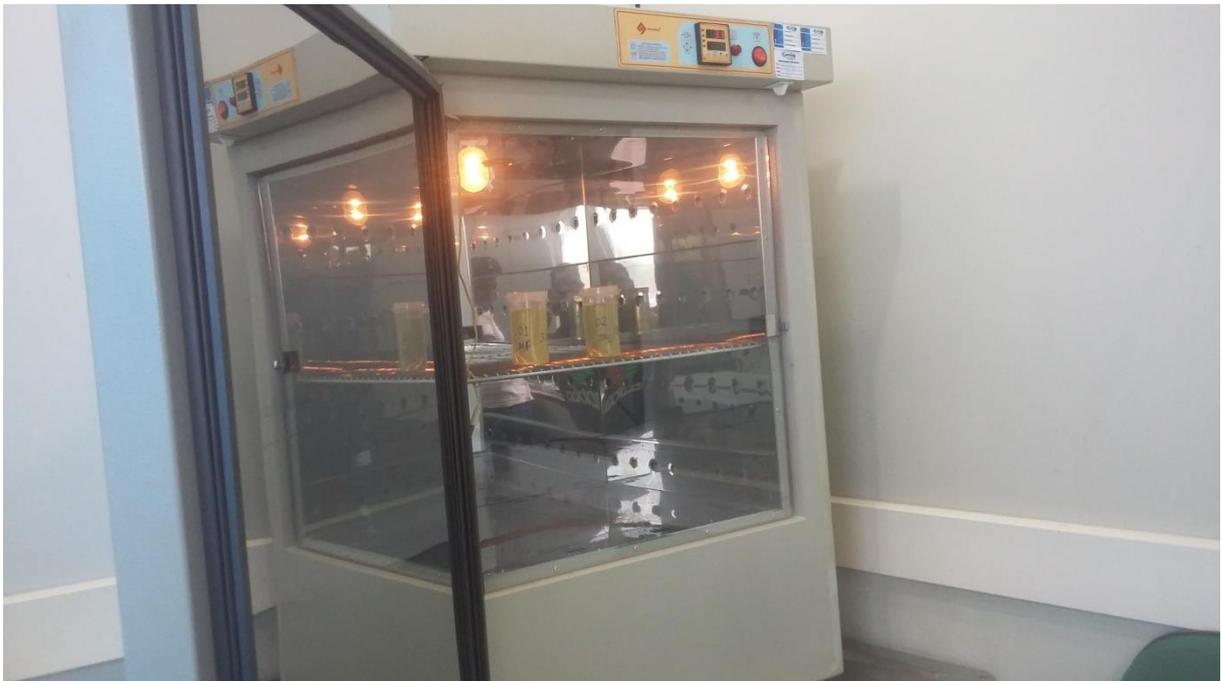
**Anexo 04:** Amostra sendo incubada a 35°C.

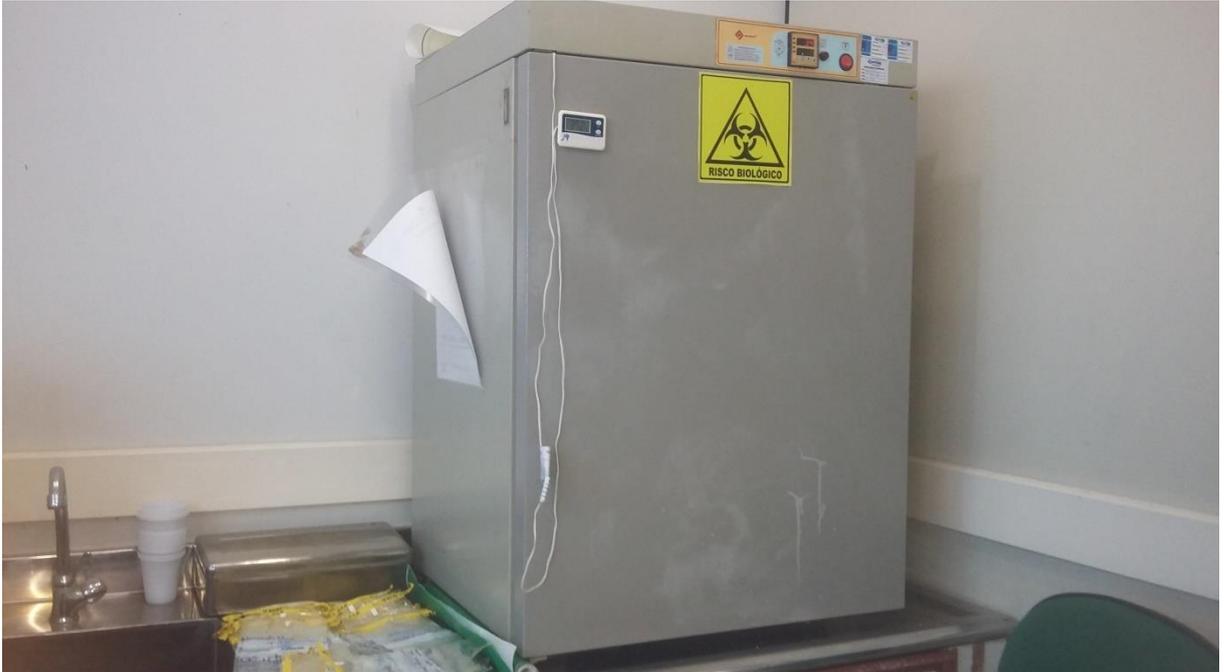
**Anexo 07:** Incubadora usada para o procedimento de análise da água.

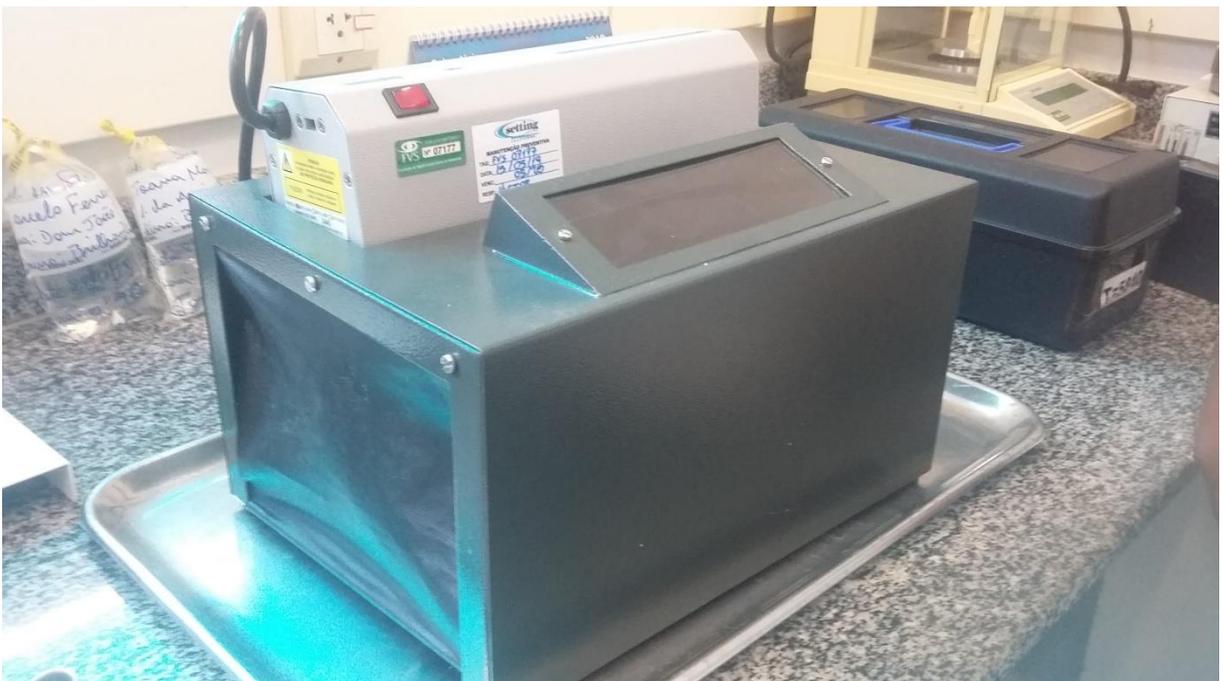
**Anexo 08:** Câmara escura com lâmpada UV usado para fazer a leitura para presença de *E.coli*.
