**PROCESSOS EROSIVOS NO ASSENTAMENTO DE VILA AMAZÔNIA,  
PARINTINS-AM: MAPEAMENTO DE VOÇOROCAS.**

Monografia apresentada a Universidade do Estado do Amazonas (UEA), Centro de Estudos Superiores de Parintins (CESP), como parte da exigência para obtenção do título de licenciatura em Geografia, sob a orientação do Professor Dr. João D'Anuzio Menezes de Azevedo Filho.

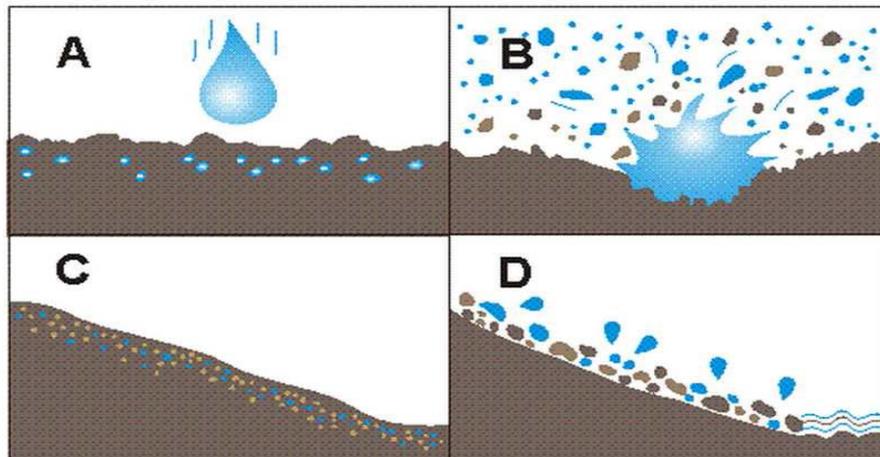
**Figura 02:** Fase do processo erosivo

A figura 02 mostra as fases do processo de erosão que são: na etapa A, ocorre o impacto da água da chuva no solo desnudo ou desprotegido; na etapa B, ocorre a fragmentação e formação de pequenas partículas; na etapa C, as partículas bloqueiam os poros e formam uma superfície selada, e na etapa D, a água que escorre carrega as partículas do solo que são depositadas nas partes baixas e a velocidade da água é reduzida.

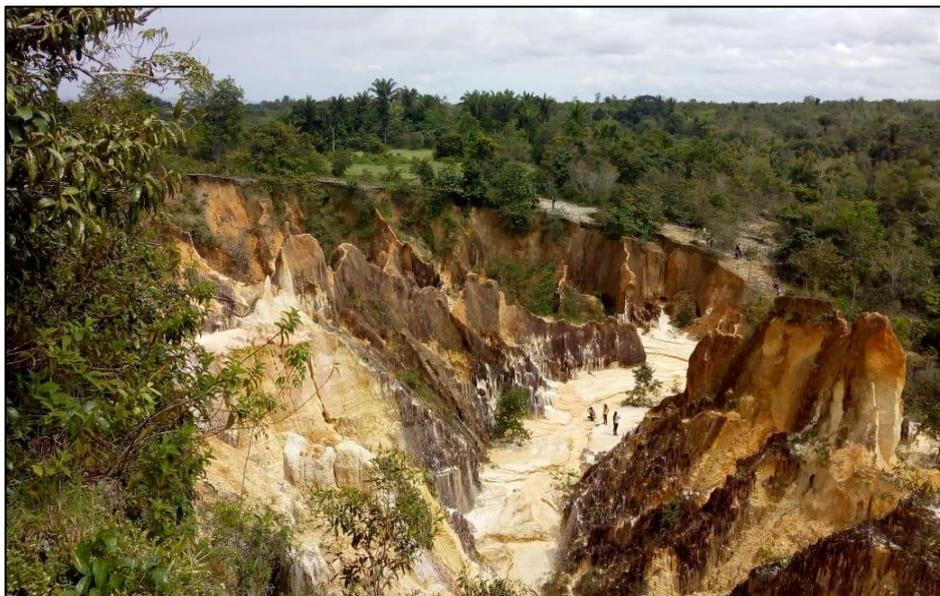
**Figura 03:** Voçoroca na região do Zé Açú.

Desse modo, as voçorocas podem chegar a vários metros de comprimento e de profundidade, que dependendo do clima e a intervenção antrópica local, essas voçorocas podem diminuir ou acelerar esse processo, como a retirada da vegetação do topo de um relevo só facilita o contato das águas da chuva com o solo, aumentando o fluxo de água superficial e subsuperficial que após a infiltração é percorrido em seu interior, causando uma grande movimentação de partículas do solo. O conceito adotado neste trabalho caracteriza voçoroca como incisão erosiva que apresenta queda em bloco das camadas do solo, parede vertical e fundo plano, formando secção transversal em U (VIEIRA, 1998) e profundidade superior a 1,5 m (figura 03).

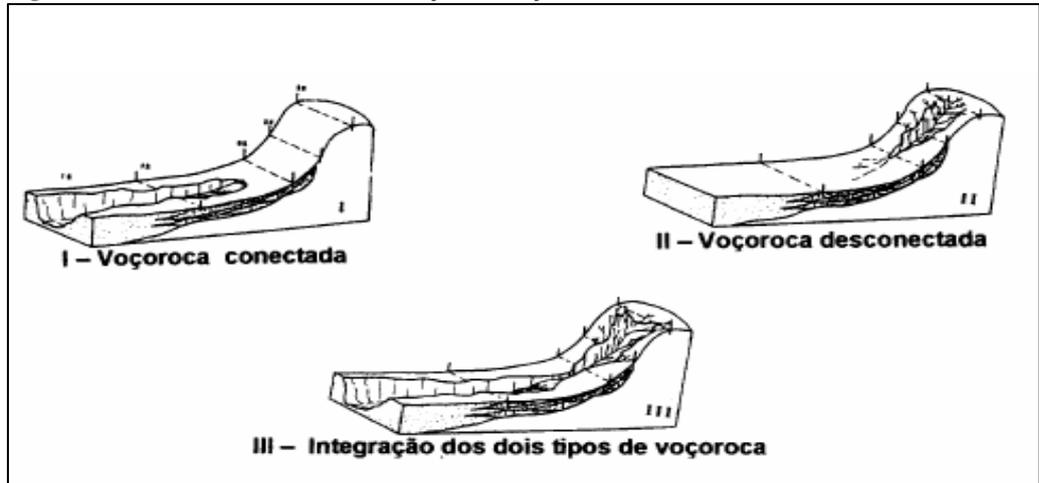
**Figura 04:** Modelo conceitual de evolução de voçorocas.

Oliveira (1989) diz que as voçorocas podem ser agrupadas pelos seguintes tipos: conectadas, desconectadas e integradas (Figura 04). As voçorocas conectadas (I) se associam ao escoamento subterrâneo nas partes baixas da encosta, podendo ser consideradas canais de primeira ordem; as voçorocas desconectadas (II), encontrando-se na parte superior da encosta, estão ligadas ao escoamento superficial e/ou a movimentos de massa e não poderiam ser considerado canal de primeira ordem, por não estarem ligadas a nenhuma rede de drenagem; as voçorocas integradas (III), são na verdade a junção das duas formas anteriores (voçorocas conectadas e voçorocas desconectadas), formando uma só incisão erosiva. É de acordo com essas classificações e as imagens abaixo representadas, pode-se verificar o quanto é importante conhecer o relevo e principalmente se nessas encostas já houve a interferência humana.

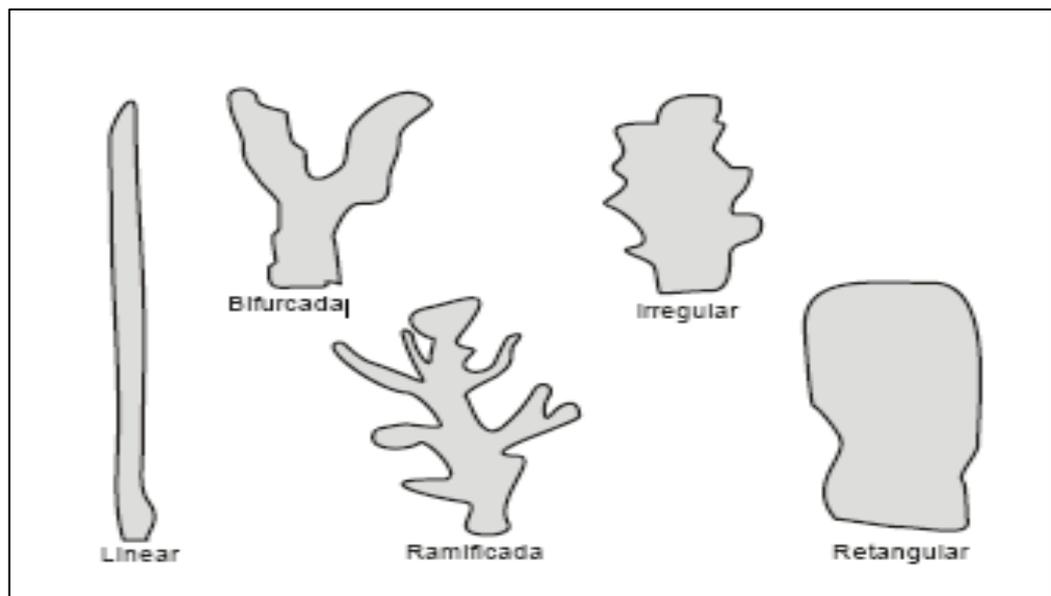
**Figura 05:** Principais tipos de voçorocas

Já em relação às formas, Vieira (2010), aponta que as voçorocas podem ser classificadas em linear, bifurcada, ramificada, irregular e retangular (figura 05), sendo que cada forma é resultante de processos específicos e das características do local de ocorrência, tais como geologia (litologia e estrutura), relevo (forma e declividade), solo, cobertura vegetal e o sistema de drenagem superficial ou subsuperficial.

Viera (2010), diz que a forma linear está ligada à existência de uma zona principal de convergência de drenagem e já a bifurcada apresentaria duas zonas de fluxos superficiais concentrados. A voçoroca ramificada é caracterizada pela ocorrência de vários canais de drenagem, ocorrendo principalmente em solos do tipo latossolo, característico da área em estudo e a irregular estaria ligada a existência de um ou mais fluxos superficiais concentrados, sendo também uma transição entre as demais formas existentes. Por outro lado, a de forma retangular pode estar associada, em alguns casos, a forma final da expansão de uma das outras formas descritas acima.

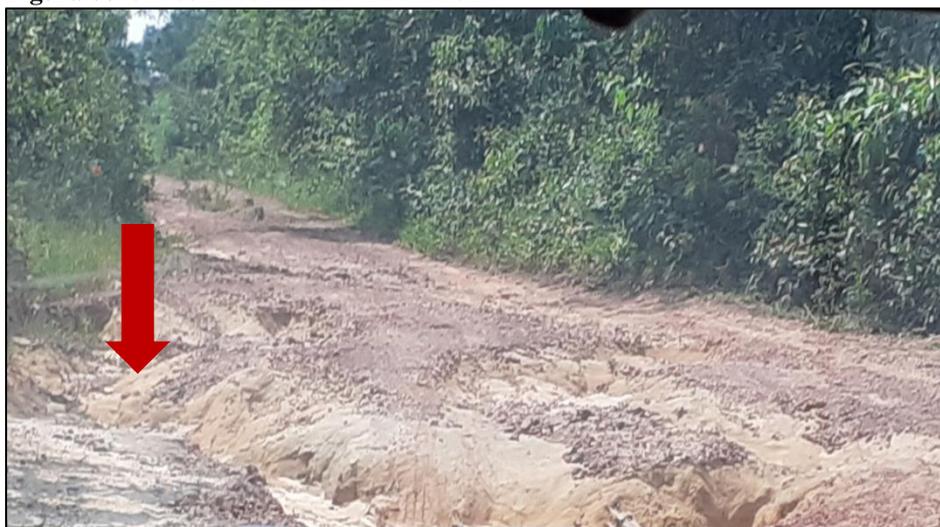
**Figura 06:** sulcos na estrada de vila amazônia

Segundo Oliveira (2008), diz que os sulcos são feições formadas na superfície de encostas com vegetação degradada, ou no interior de voçorocas, tais feições indicam as rotas de organização de escoamento superficial concentrado. Para diferenciar essas incisões neste trabalho foi estabelecido um parâmetro de profundidade de 0,05m a 0,50m para os sulcos e de 0,50m a 1,5m para a ravina. (Figura6).

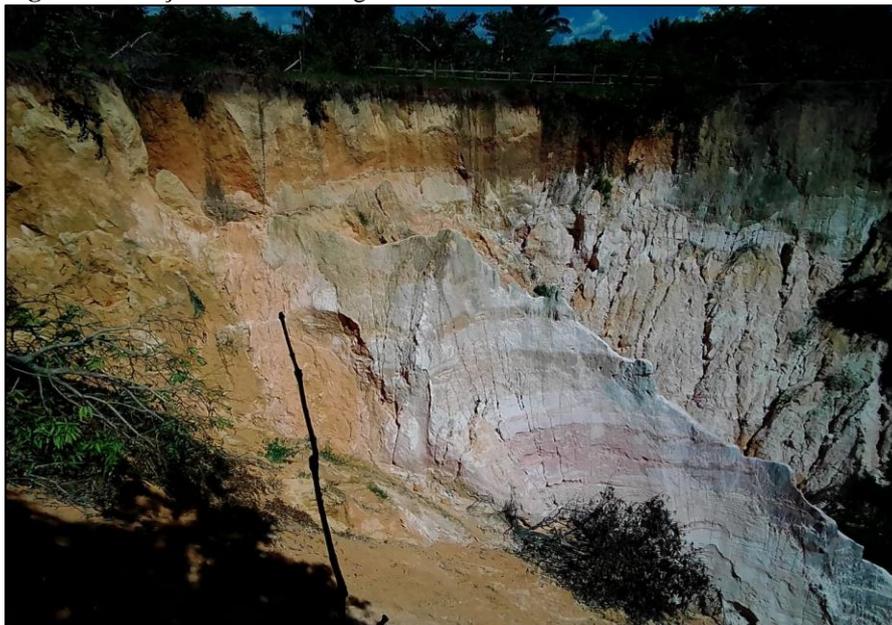
**Figura 07:** Voçoroca do São Jorge do Jauri

Em relação à influência antrópica, o desmatamento e terraplenagem criam uma série de condições que facilitam nas superfícies a deflagração de processos de voçorocamentos, que aliados a sistemas de drenagem pluviais ineficientes tornam mais rápido o surgimento dessas incisões, como vemos na (Figura 07).

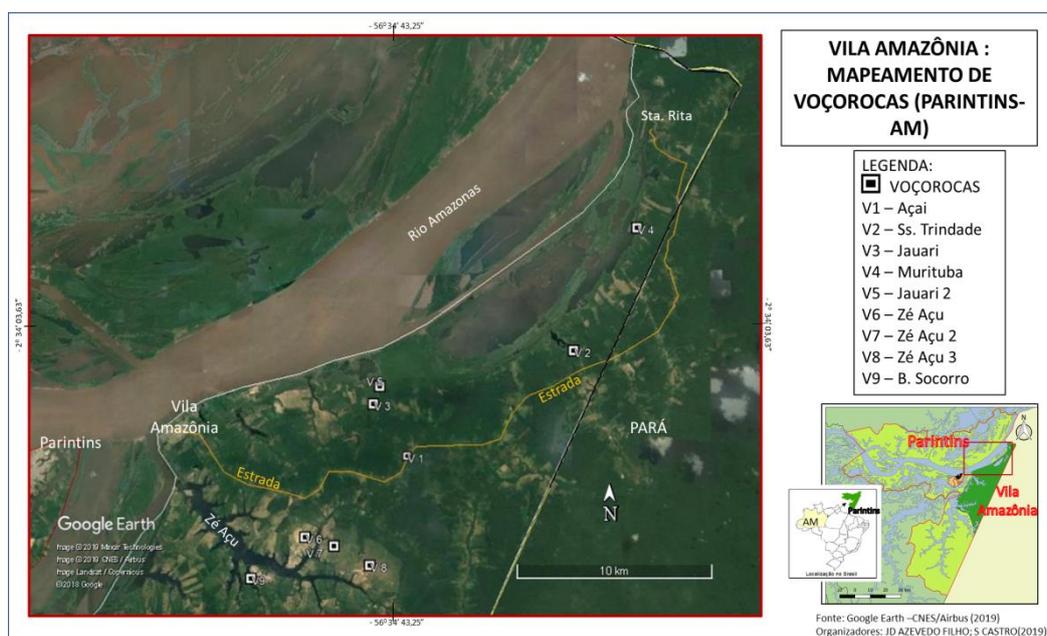
**Figura 08:** Vila Amazônia: Mapeamento de voçorocas (Parintins-AM)

se compreender que os principais agentes condicionantes para o surgimento das voçorocas na área de estudo são: o alto índice de precipitação do município e o seu escoamento superficial e subsuperficial; o tipo de solo que possui em sua base um horizonte com grande concentração de material arenoso; a forma do relevo, pois a maioria das encostas apresenta configuração de declividades mais elevadas, propícia a erosão; e como um dos principais agentes, o uso do solo para práticas de pecuárias extensivas e aberturas de estradas e vicinais, sendo o desmatamento de áreas de mata ciliar e de encostas os iniciadores dos processos erosivos.

Ao longo da estrada de Vila Amazônia são três voçorocas, mais relevante e que vão ganhar mais ênfase na pesquisa, sendo a primeira na comunidade Nossa Senhora de Fátima do Açaí (V1) fica localizada em um terreno domiciliar a 50m da estrada, tem 5m de profundidade e 14m de abertura e 20m de comprimento, tem aproximadamente 18 anos. De acordo com a classificação de Oliveira (1989) é uma voçoroca integrada. Pois ela abrange a parte mais alta do terreno e termina no igarapé.

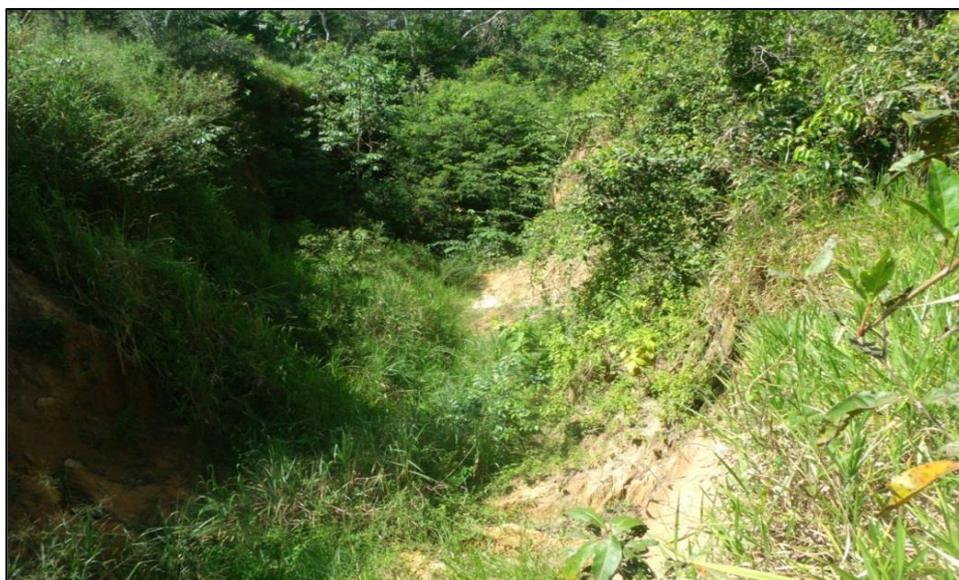
**Figura 09:** Voçoroca na comunidade do Açaí na estrada de Vila Amazônia (V1)

E de acordo com a classificação de Vieira (2008) ela se encaixa em voçoroca retangular. A retangular pode ser em alguns casos, a forma final da expansão de uma das outras formas (VIEIRA, 2008).

Segundo os moradores da comunidade, o problema começou em decorrência da abertura da estrada, e também por não haver um sistema drenagem no campo de futebol, que foi construído por meio de terraplanagem, fazendo com que haja acúmulo de água e conseqüentemente ocorra o escoamento superficial quando chove. Até o momento da visita no local da incisão a voçoroca encontrava-se inativa, pois, observou-se a presença de vegetação não apenas de pequenas gramíneas mais também de árvores de porte médio, e para conter esse processo erosivo os moradores da comunidade se mobilizaram e plantaram gramas para diminuir a velocidade da água da chuva, outro ponto observado foi que a mesma está sendo utilizada com depósito de lixo para a comunidade, que pode se tornar um agravante ainda mais sério. Mas, se houver desmatamento próximo à área esse processo pode retornar a erodir, no período chuvoso.

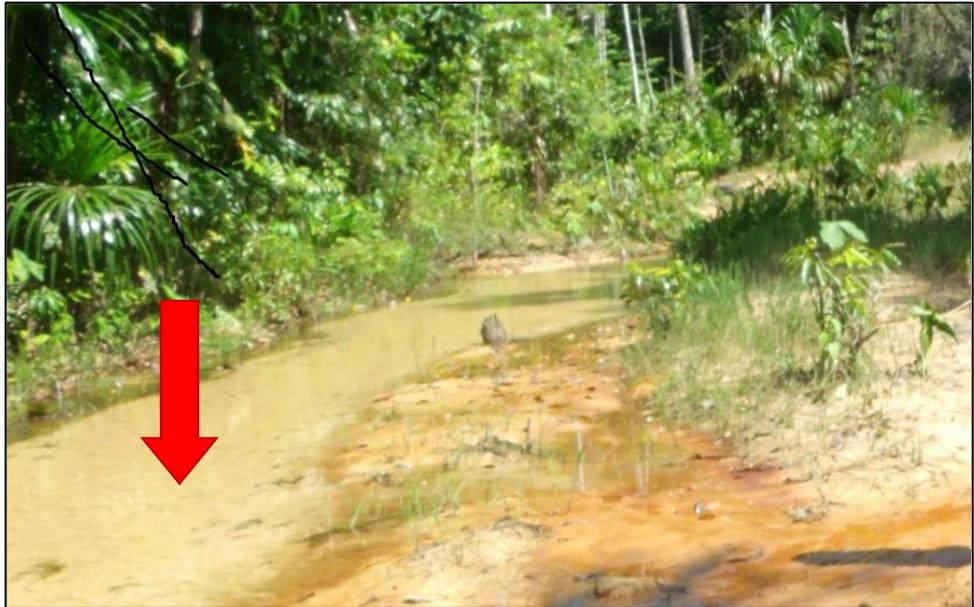
**Figura 10:** Igarapé assoreado na comunidade do Açaí

Entretanto essa voçoroca causou danos ambientais e também sociais ao local, pois em decorrência da mesma houve o assoreamento do igarapé próximo a voçoroca.

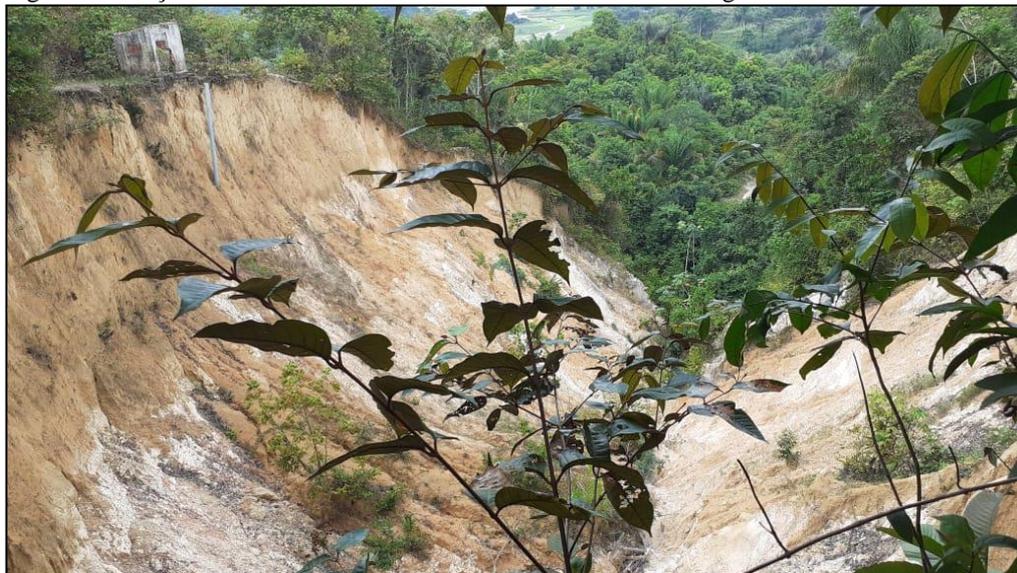
Figura 11: Voçoroca na comunidade de Santíssima Trindade do Laguinho

A segunda voçoroca (V2), na área de estudo, está localizada na comunidade de Santíssima Trindade do laguinho ao lado direito da estrada, tem 40m de abertura, 35m de profundidade e 80m de comprimento. De acordo com a classificação de Oliveira (1989) é uma voçoroca integrada, pois ela abrange a parte mais alta do terreno que é bastante declive e termina no Lago Grande localizada no fim da incisão. Segundo a classificação de Oliveira (1989), ela se encaixa em uma voçoroca retangular, ou seja, a voçoroca retangular pode em alguns casos ser a forma final da expansão de outro processo erosivo.

Segundo alguns moradores, o problema surgiu na localidade em decorrência da abertura da estrada, que dar acesso a outras comunidades, com o intuito de melhorar a mobilidade e acessibilidades dos comunitários. No momento da visita no local da incisão observou-se que a voçoroca encontra-se em processo de estagnação, pois já há presença de vegetação em seu entorno que se torna necessário, pois retém a força da água da chuva, mas a mesma ainda não está inativa, pode ser que no período chuvoso essa incisão possa voltar com maior velocidade. (Figura 11).

Entretanto, essa voçoroca causou danos ambientais e sociais ao local, pois em decorrência da mesma, as pessoas que precisavam transitar próximo ao local ficam com medo de se locomoverem na estrada que passa perto da mesma, com o surgimento da mesma foi observado que em consequência desses processos o poço artesiano que abastecia a comunidade desmoronou além do local ficar muito próxima ao lago que os moradores retiravam água para o consumo e os seus alimentos por meio da pesca.

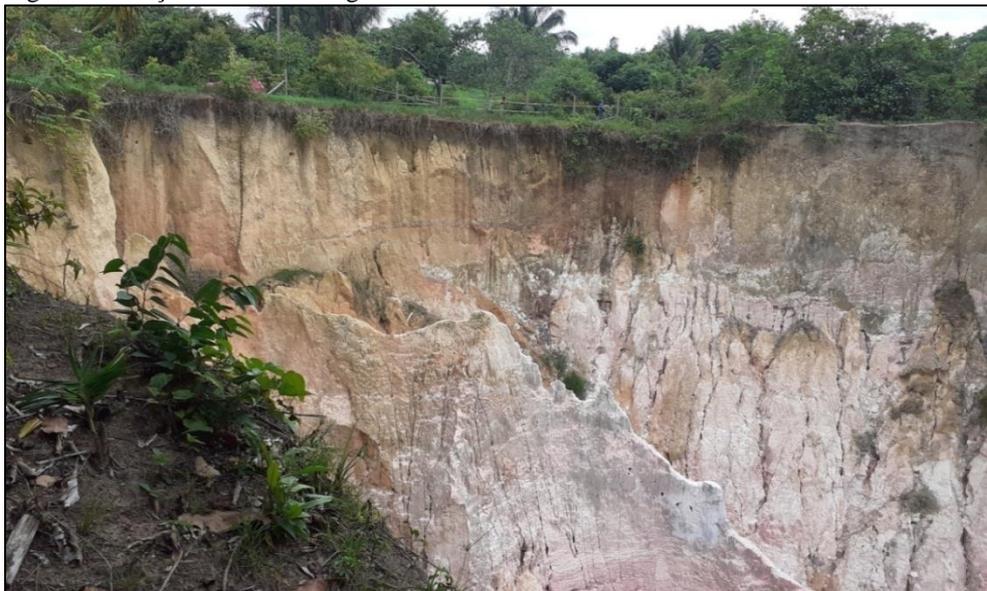
Figura 12: Voçoroca do São Jorge

A terceira voçoroca (V3) localizada na área de estudo, está localizada na comunidade do São Jorge do Jauari ao lado esquerdo da estrada, em uma distância de apenas 1 metro da mesma. É uma voçoroca retangular, medindo 52m de largura, 100m de comprimento e 35m de profundidade, sendo uma voçoroca integrada. Observou-se que nas bordas dessa voçoroca há presença de várias rachaduras no solo, que provavelmente serão desbarrancadas. Devido à mesma está muito próxima a estrada, acaba prejudicando uma das principais vias de acesso às comunidades localizadas ao longo da estrada e que têm que se deslocar à cidade para escoar sua produção, geralmente em veículos de grande porte como ônibus e caminhões. (Figura 12)

Observou-se que essa voçoroca encontra-se em um terreno elevado e término da declividade da estrada, e em decorrência disso grande parte da água da chuva escoar para esse local, durante esse processo grande parte da água escorre para dentro da incisão e parte infiltra no solo fazendo com que ocorram rachaduras no solo e consequentemente o desbarrancamento, trazendo transtornos para os moradores que moram próximos.

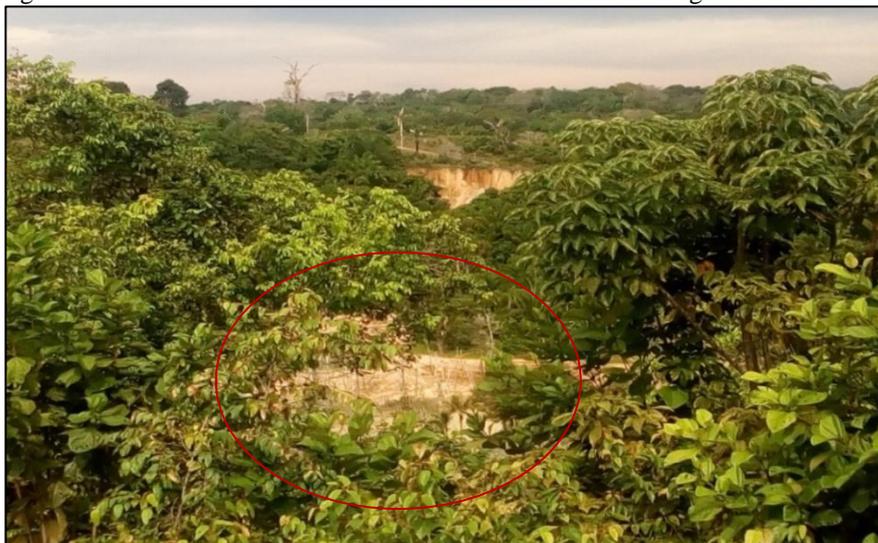
Figura 13: Assoreamento da nascente da comunidade do São Jorge

O assoreamento desse igarapé causou transtornos aos comunitários, pois era onde os mesmos faziam uso da água para tomar banho, lavar roupas, louças entre outros afazeres domésticos e até mesmo muitas das vezes retiravam desse local seus alimentos por meio da pesca, porém com o assoreamento além da água tornar-se escassa também ficou comprometida, fazendo com que os comunitários caminhem a locais mais distantes em busca da água.

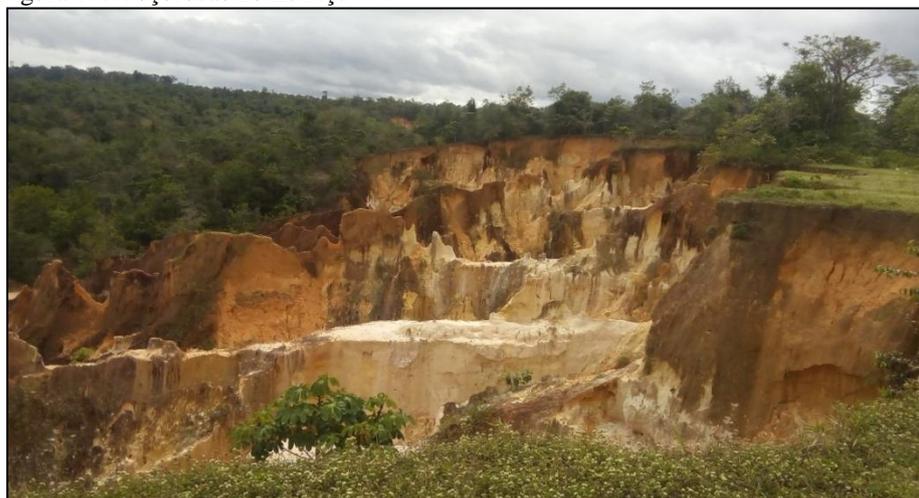
Figura 14: Voçorocas no Zé Açú

Vieira (2008) revela que o estágio avançado de degradação do solo que consequentemente vão afetar o lago, nesse viés foi possível identificar que há uma predominância de formas de voçorocas bastante complexas na área, como ramificadas, irregulares e retangulares que pelo fato de estarem ligadas a rede de drenagem fluvial, apresenta maiores descargas de sedimentos que causarão o assoreamento do Lago do Zé Açú.

Um dos primeiros impactos gerados a partir da degradação do solo pela erosão na cabeceira onde se instalou as voçorocas foi grande perda de massa do solo que se deslocou para o lago o que levando o desaparecimento de nascentes, eliminando os peixes que existiam na localidade.

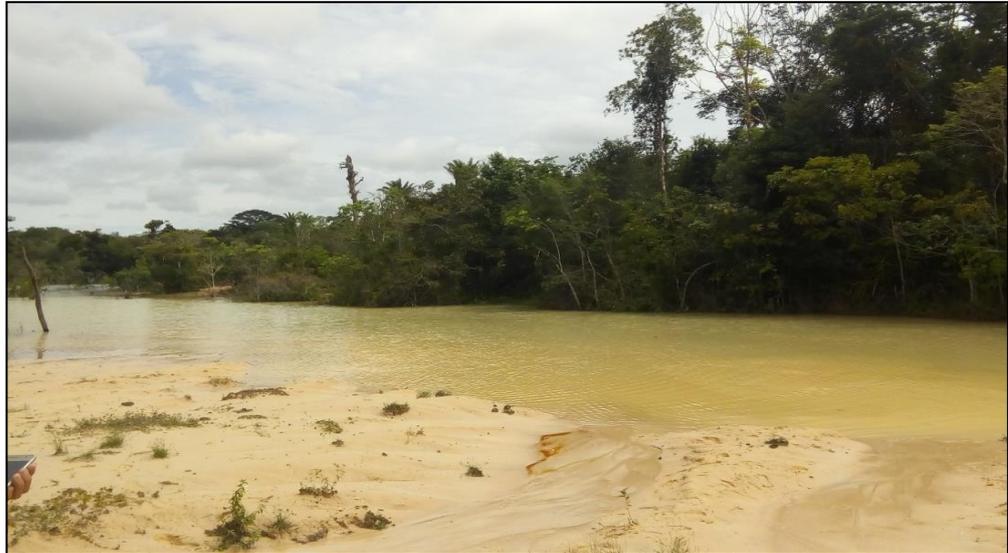
**Figura 15:** Assoreamento de nascente – Zé Açú

Segundo os moradores os grandes responsáveis para o aceleramento das feições foram os pecuaristas que se estabeleceram no local, desmatando para pasto e consequentemente veio à erosão. (figura 15).
