# ANÁLISES DA MOBILIDADE E ACESSIBILIDADE NAS INSTITUIÇÕES PÚBLICAS DE PARINTINS-AM: CENTRO EDUCACIONAL DE TEMPO INTEGRAL-CETI, HOSPITAL PADRE COLOMBO E PORTO DE PARINTINS.

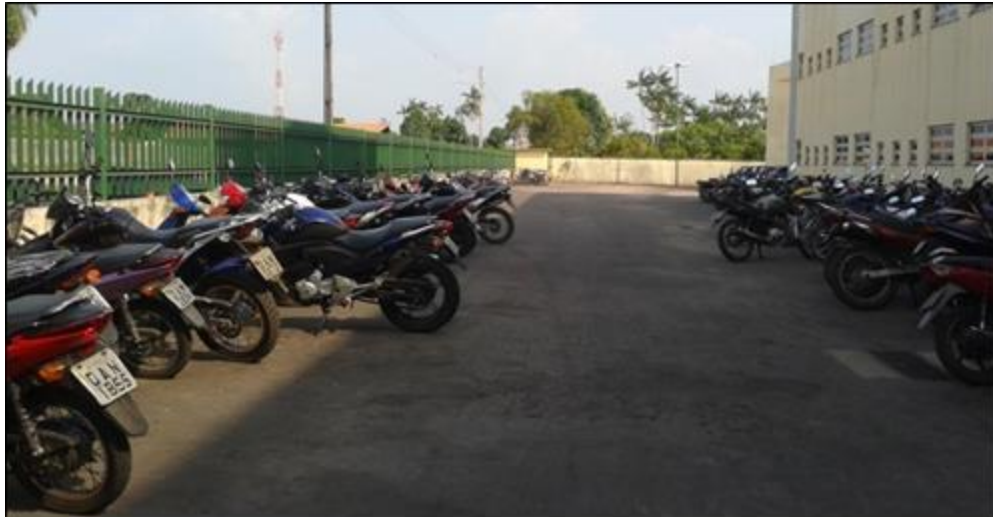
Figura 04: Estacionamento da Escola Estadual CETI  
Fonte: Pesquisa de Campo (2015)

A Escola Estadual CETI, possui estacionamento próprio, porém não há vagas reservadas, não possui uma organização, separação dos veículos e nem um tipo de sinalização como pode ser verificado na figura 01.

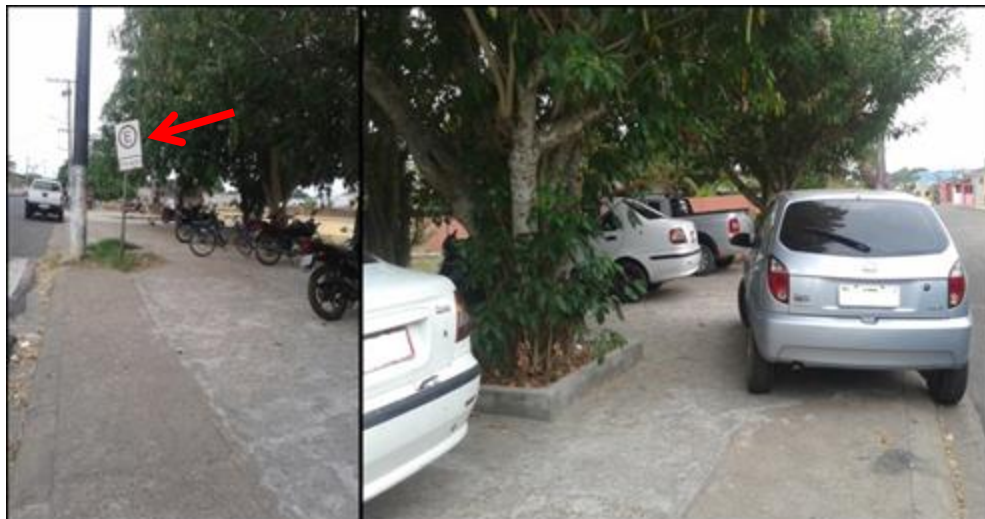
Figura 05: Estacionamento do Hospital Padre Colombo  
Fonte: Pesquisa de Campo (2015)

O Hospital Padre Colombo não possui estacionamento próprio, porém a prefeitura da cidade autorizou o uso de uma área, que fica localizado na frente do hospital (figura 02) para o estacionamento de veículos, contendo uma única placa reservando uma parte desse espaço aos taxistas. Porém esse espaço é insuficiente para a demanda dos veículos do hospital e não há vagas reservadas para pessoas com necessidades especiais, além de não haver organização com sinalizações no chão e placas.

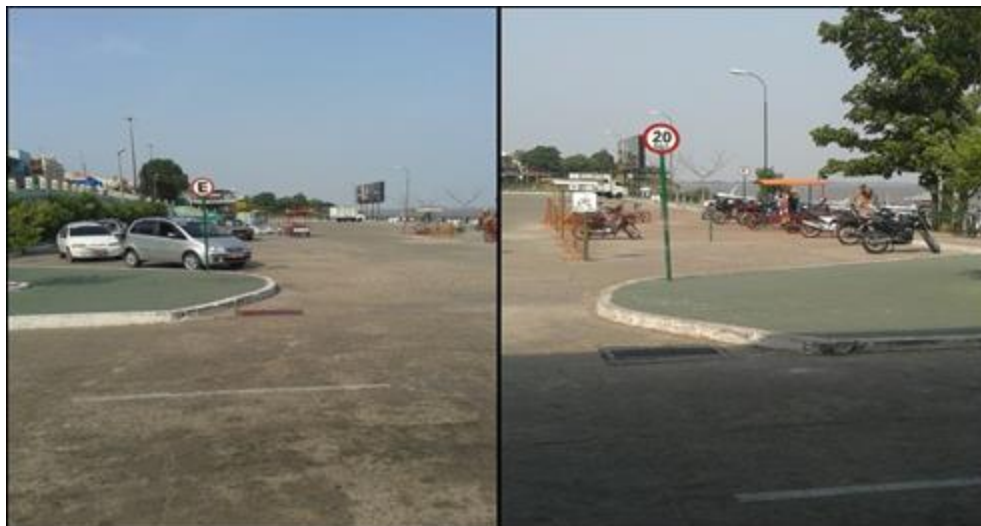
Figura 06: Estacionamento do Porto de Parintins  
Fonte: Pesquisa de Campo (2015)

O porto de Parintins possui estacionamento próprio, o espaço é maior que nas duas instituições já citadas, e possui algumas placas (organizando o espaço) como: placa para táxis,

mototáxi, automóveis com carga pesada. Entretanto não há vagas reservadas para pessoas com necessidades especiais.

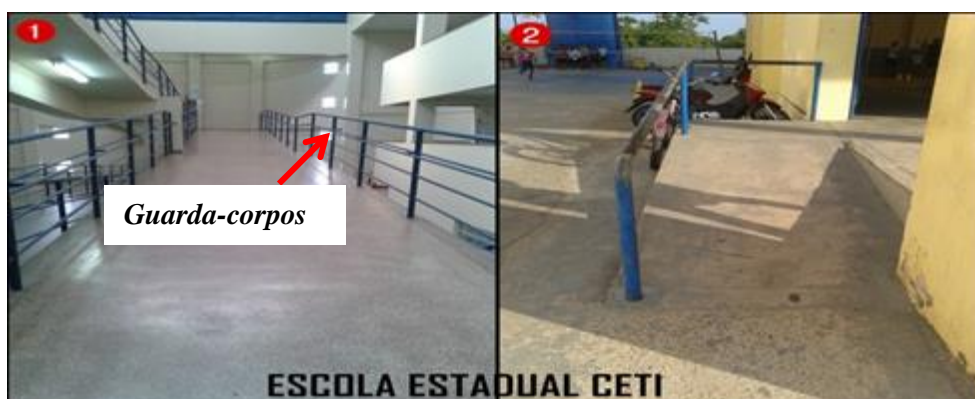
Figura 08: das rampas do CETI  
Fonte: Pesquisa de Campo (2015)

O CETI contém três rampas, a rampa interna, apresenta largura adequada, os corrimãos e a inclinação cotizam com a norma, o que possibilita o acesso de pessoas cadeirantes. Porém, não há piso tátil como a norma estabelece o que dificulta a locomoção de um deficiente visual. As outras duas rampas da instituição não possui largura adequada assim como os outros itens que a norma determina.

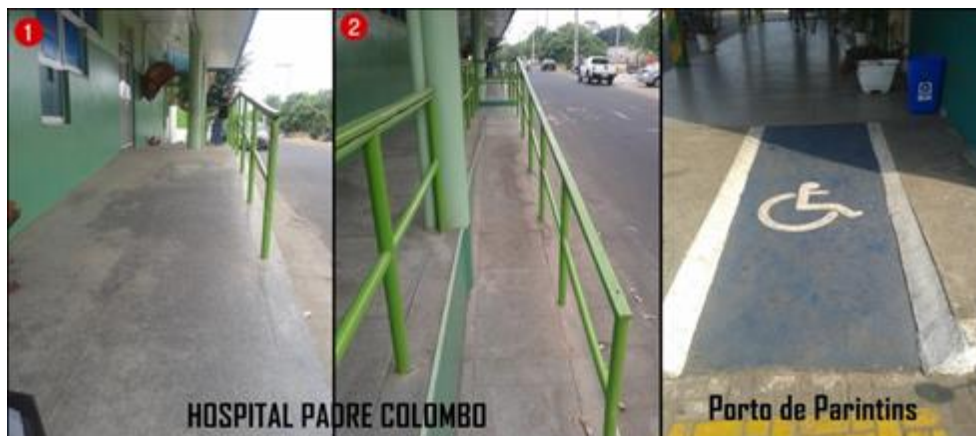
Figura 09: rampas do hospital Padre Colombo e Porto de Parintins.  
Fonte: Pesquisa de Campo (2015)

Já no Hospital Padre Colombo há duas rampas (figura 09) que estão localizadas na frente do hospital, a rampa 01, possui largura adequada, mas a inclinação, o corrimão e piso não estão de acordo com a norma da ABNT. A segunda rampa possui largura de 83 cm o que está totalmente imprópria a norma, bem com a inclinação que é muito elevada e o corrimão que se encontra inadequado.

No porto tem uma pequena rampa que proporciona acesso ao prédio e está bem sinalizada para cadeirante. (figura 09, lado direito)

Um cadeirante enfrentará muitas dificuldades para entrar com autonomia a instituição, pois a rampa possui uma inclinação elevada, não terá dificuldades ao passar pelas portas e nem em circular pela instituição porque o corredor está na largura estabelecida pela

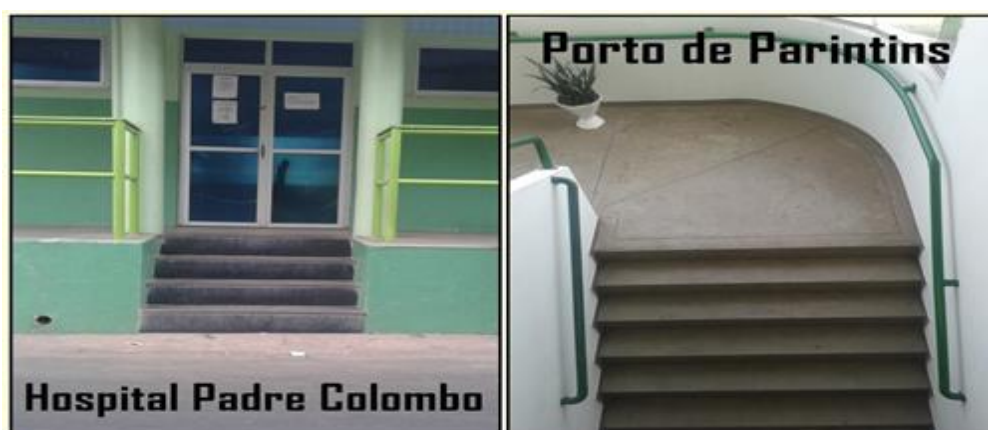
Figura 11: Escadas do hospital Padre Colombo e Porto de Parintins.  
Fonte: Pesquisa de Campo (2015)

Na escola estadual CETI, não há escadas por isso não foi realizada nenhuma avaliação. No Hospital Padre Colombo há duas escadas na entrada da instituição, a largura e a dimensão das escadas estão corretas, porém não possui corrimão (figura 07).

No porto da cidade há três escadas, uma externa e duas internas. A escada externa tem largura e dimensão ajustada, mas o corrimão não está na altura certa e o piso encontrasse danificado na entrada da escada. Das duas internas uma está mais adequada, com corrimão dos dois lados em altura apropriada, sua dimensão condiz com a norma. Contudo a escada que leva ao banheiro não possui corrimão os degraus estão numa dimensão mais elevada que o exigido na norma.

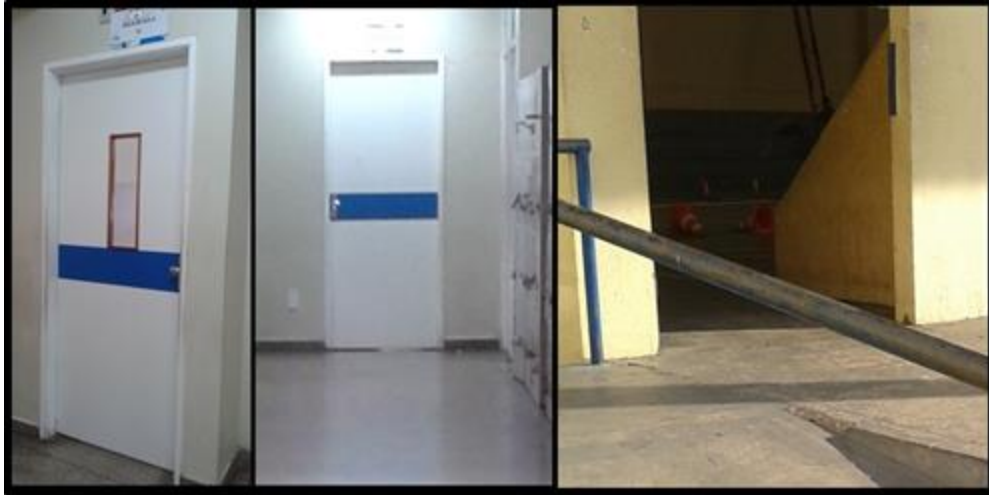
Figura 13: Porta do CETI  
Fonte: Pesquisa de Campo (2015)

No CETI de Parintins as portas estão na largura de 95 cm ajustadas a norma que exige no mínimo 80 cm, porém as maçanetas não são do tipo alavanca como determina a norma. A porta do ginásio de esporte também está adequada, pois possui um 1,50 m de largura e a norma estabelece no mínimo 1m.

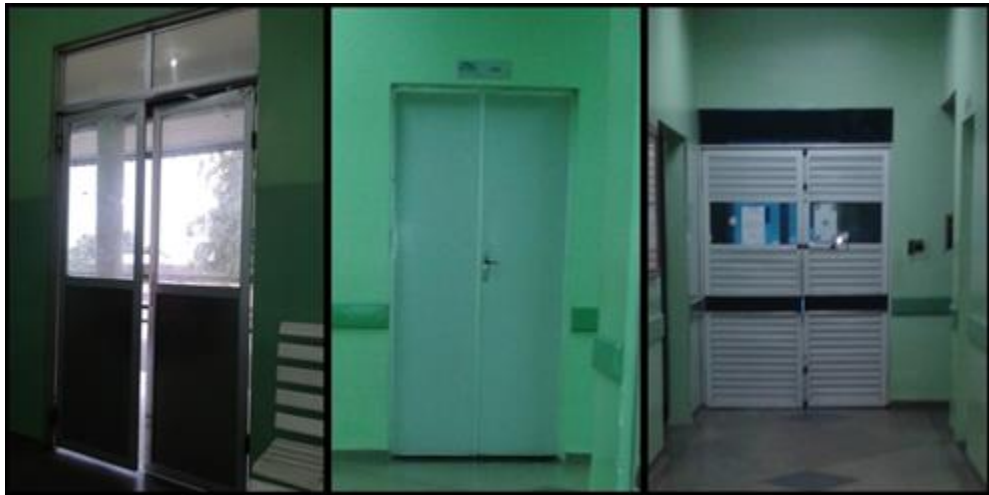
Figura 14: Portas do hospital Padre Colombo.  
Fonte: Pesquisa de Campo (2015)

No Hospital Padre Colombo a maioria das portas são de duas folhas, as portas de entrada e dos corredores estão adequadas, pois cada lado possui 80 cm, as portas das salas não estão de acordo com a norma, umas estão com largura de 65 cm cada lado e outras com 70 cm, sendo que a norma estabelece no mínimo 80 cm.

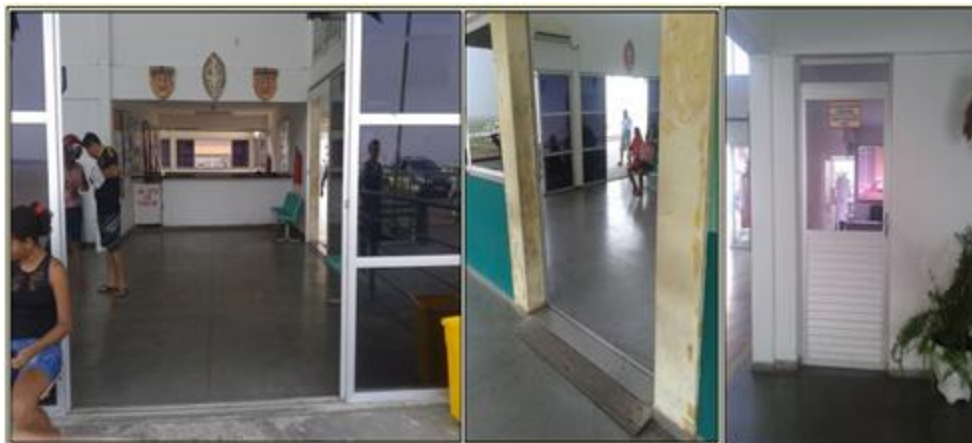
Figura 15: Portas do Porto de Parintins  
Fonte: Pesquisa de Campo (2015)

No porto de Parintins as portas de entrada são de correr, e estão com larguras adequadas à norma com 1.72 m e as demais portas das salas também estão de acordo com a norma com 85 cm de largura.

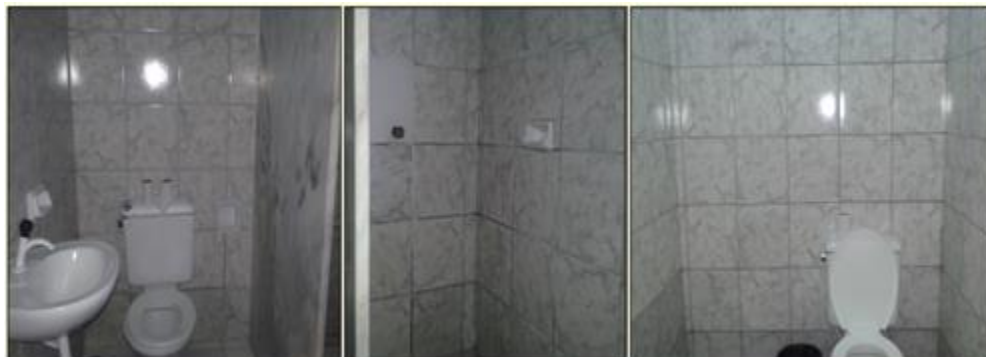
Figura 18: Banheiros do Hospital Padre Colombo  
Fonte: Pesquisa de Campo (2015)

No hospital Padre Colombo não há banheiros adaptados a pessoas com necessidade especiais, alguns banheiros da instituição estão com a largura da porta correta, com 80 cm, os boxes com 1,32 x 1,50m, mas há banheiros com boxes divididos, a parte onde localizasse o

vaso sanitário com 1,10m e a parte do chuveiro com 83 cm, o que dificulta, por exemplo, o acesso de uma pessoa obesa ao tomar banho.

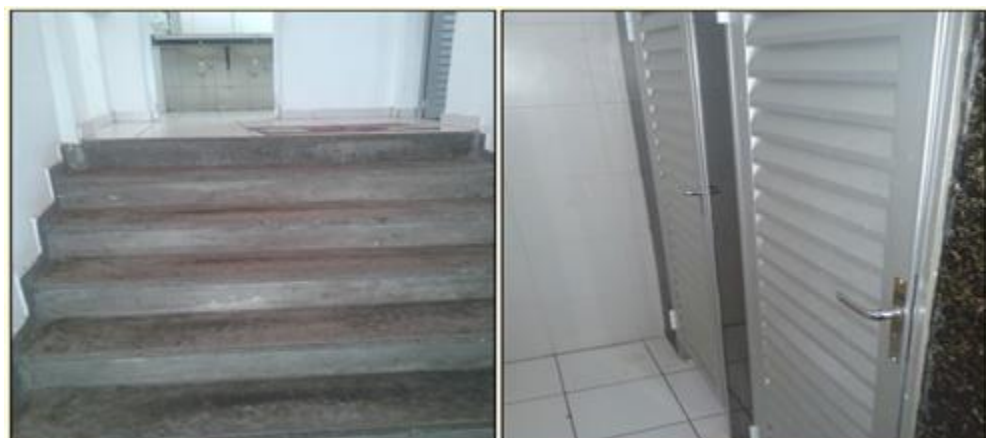
Figura 19: Banheiros do Porto de Parintins  
Fonte: Pesquisa de Campo (2015)

No porto de Parintins os banheiros que se localizam no pavimento de baixo possuem o acesso dificultado por uma escada que não tem corrimão, a largura das portas dos banheiros feminino e masculino é de 75 cm o que está incorreto, já as portas dos boxes são de 50 cm, totalmente inadequadas.

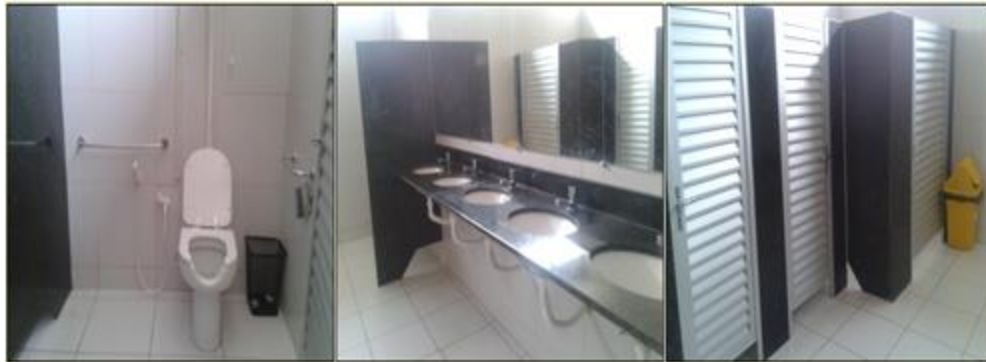
Figura 20: Banheiros do Porto de Parintins  
Fonte: Pesquisa de Campo (2015)

Já no pavimento de cima as portas são de 95 cm condizendo com a norma, dentro do banheiro ha três boxes dos quais um é adaptado, já a pia do banheiro não é acessível a um cadeirante, pois se encontra a 90 cm do chão. Para as pessoas com necessidades especiais utilizarem o banheiro que fica no pavimento de cima há um elevador que proporciona o acesso.

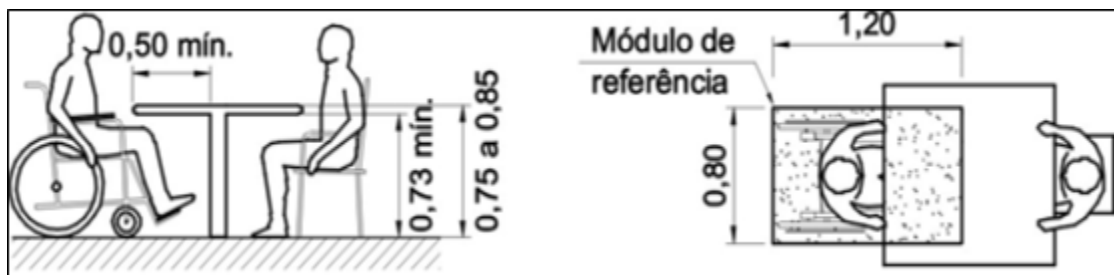
Figura 21: Modelo da mesa de acordo com a norma  
 Fonte: Guia prático de Acessibilidade / Norma ABNT 9050/2004

Também foi verificado se os equipamentos salientes (pisos desnivelados, obstáculos) estavam devidamente sinalizados com piso tátil de alerta na sua projeção como determina a norma, estando disponibilizados outros tipos de aparelhos para deficientes auditivos ou surdos, se nas edificações estavam disponíveis superfícies ou mesas para trabalho ou refeição acessíveis, o número e distribuição estavam adequados, as mesas garantiam área equivalente ao módulo de referência para permitirem aproximação frontal das superfícies, no mobiliário da edificação constavam balcões de atendimento, e a parte da superfície deles estavam adaptada para atendimento de pessoas em cadeiras de rodas, as alturas estavam em conformidade com as dimensões normalizadas.

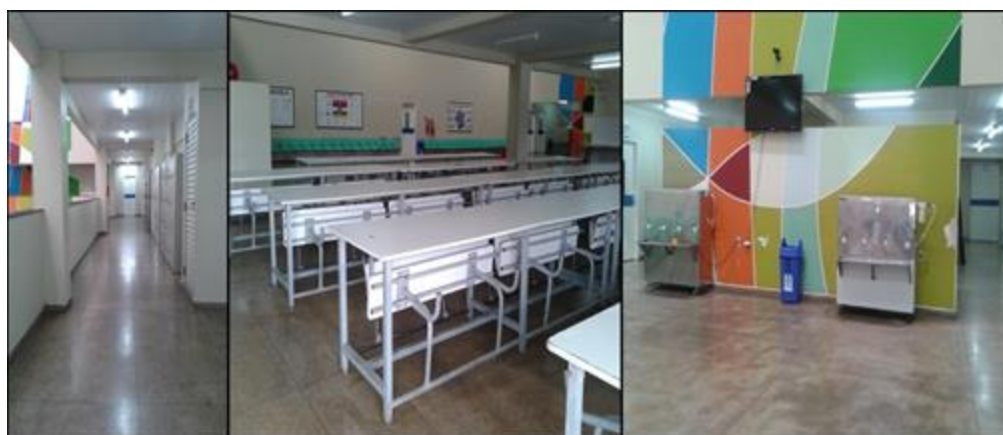
Figura 23: Mobiliários do CETI  
 Fonte: Pesquisa de Campo (2015)

No CETI a mesa do refeitório não possui área equivalente ao módulo de referência para permitirem aproximação frontal do cadeirante, o bebedouro da instituição está numa altura apropriada para cadeirante e os corredores são largos permitindo a locomoção dos mesmos, porém não há sinalização em braile nas portas nem piso tátil para locomoção autônoma do deficiente visual.

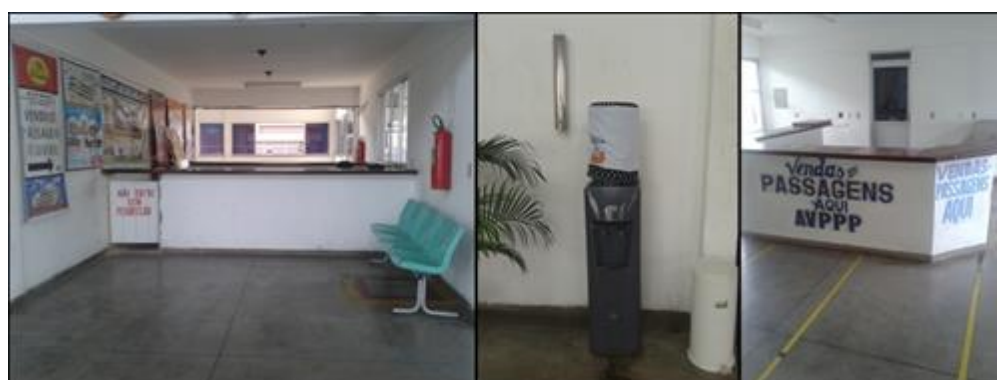
Figura 25: Mobiliários do Porto de Parintins  
Fonte: Pesquisa de Campo (2015)

No porto de Parintins os elementos de mobiliários analisados foram o balcão e o bebedouro. O primeiro balcão se encontra inadequado à norma, pois possui 1m de altura, sendo que a norma exige no máximo 90 cm e não há rebaixamento para atendimento de pessoas cadeirante ou com baixa estatura, o segundo balcão também não está adequado o mesmo se encontra a 1,07m de altura. Já o bebedouro se encontra numa altura correta, porém o guarda-corpo está acima do estabelecido na norma de 1,20 m.
