ESTUDO DE OCORRÊNCIA DE *GAP* ENTRE TAMPA TRASEIRA E GABINETE  
INJETADOS PLASTICAMENTE NUM MONITOR DE 29 POLEGAS

Trabalho de Conclusão de Curso submetido ao curso de Engenharia Mecânica da Universidade do Estado do Amazonas como requisito para a obtenção do título de bacharel em Engenharia Mecânica.

Com base nisso, este projeto teve por objetivo destacar uma falha recorrente para uma fábrica de monitores de uma empresa multinacional sul-coreana do Polo Industrial de Manaus, onde há uma linha de produção capaz de fazer a montagem completa do monitor para envio ao cliente. O monitor é dividido em três principais partes: o módulo (onde consta a tela e a placa principal de controle), o gabinete (o qual é acoplado ao módulo para fixá-lo à tampa), e a tampa traseira (responsável por proteger o aparelho contra sujeiras e impactos). Na linha de produção da fábrica em questão foi observado que alguns monitores apresentavam certa abertura em uma das partes de fechamento, especificamente no canto superior direito entre o gabinete e tampa traseira. Tal problema, recorrente em fábricas, é chamado de *GAP* (do inglês, “intervalo”). Devido a isso, a produção teve de ser interrompida por um cer

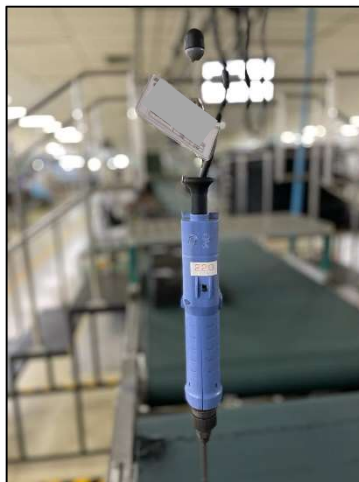
Figura 9 - Parafusadeira manual

O torque estava marcado corretamente (5 N.m), dessa forma, parte-se para o próximo tópico.

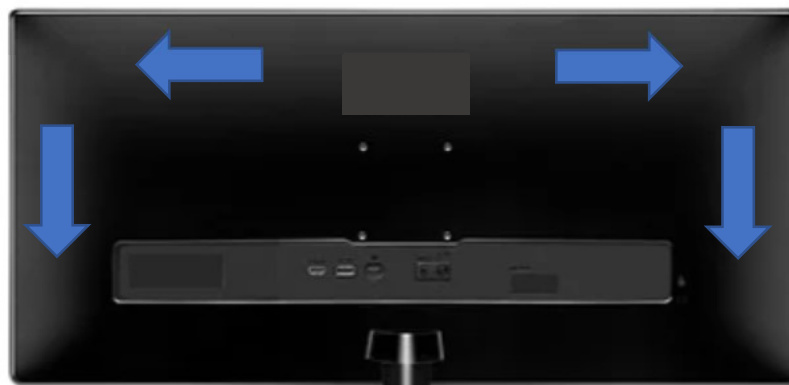
Figura 14 - Sequência correta de fechamento da tampa traseira

Todas as etapas foram testadas, mas foi apenas na etapa 4 que foram encontradas algumas incoerências. Percebeu-se que a sequência de pressão estava incorreta gerando quebra da trava superior lateral direito, justamente onde ocorre o *GAP*. Após a identificação dessa falha e correção da sequência de aperto, os casos de gap reduziram em 5%.

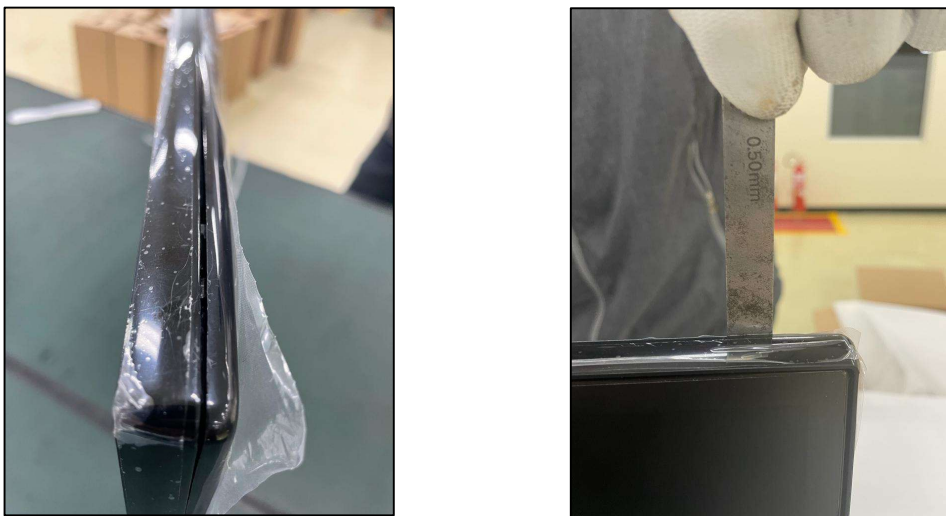
Figura 17 - Exemplo de medição de *GAP*

Além disso, o método de medição deve estar bem definido para evitar erros, dessa forma, deve-se seguir o seguinte passo: observar a abertura, escolher uma lâmina adequada, deslizá-la suavemente pela abertura, caso ela passe suavemente pela abertura verificar se uma lâmina de maior espessura também entrará facilmente, do contrário a medida da primeira lâmina será a abertura.

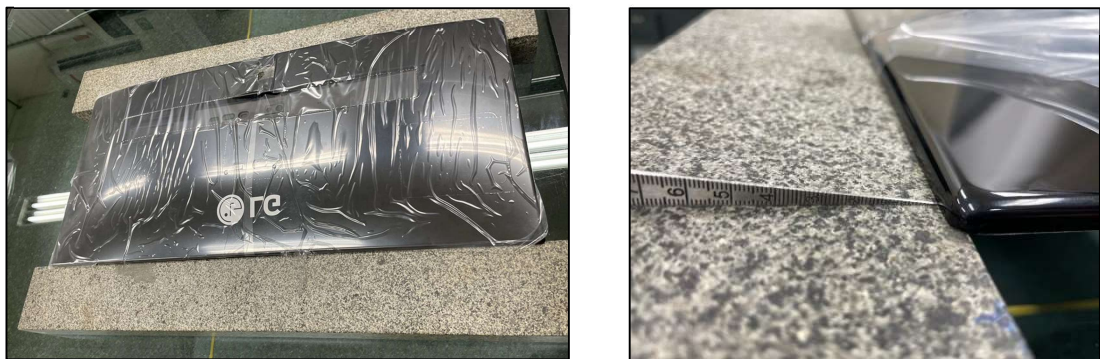
Figura 19 - Método de medição de planicidade

Após a medição das 5 amostras, observou-se que todas tenderam a planicidade, descartando essa hipótese.

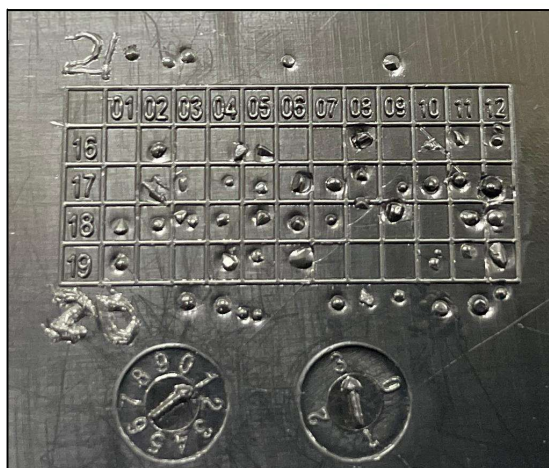
Figura 22 - Histórico de injeção do gabinete

Uma dificuldade da situação é que o tanto o gabinete quanto a tampa traseira são importados, ou seja, dificulta a análise detalhada do problema, porém é possível analisar a situação do molde no próprio injetado, pois, é de conhecimento geral, vir o

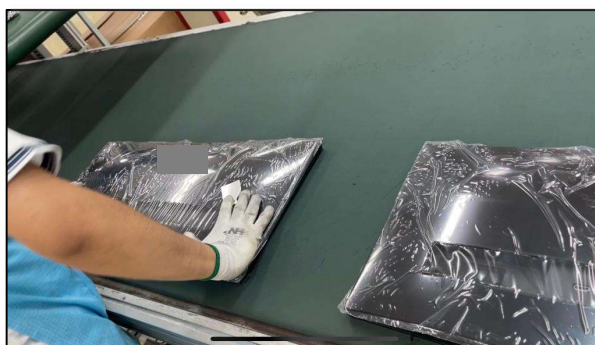
Figura 26 - Teste de produção em massa

Seguiu-se para a produção em massa para finalizar e voltar a produção ideal desse modelo, porém sendo acompanhado a cada produção.

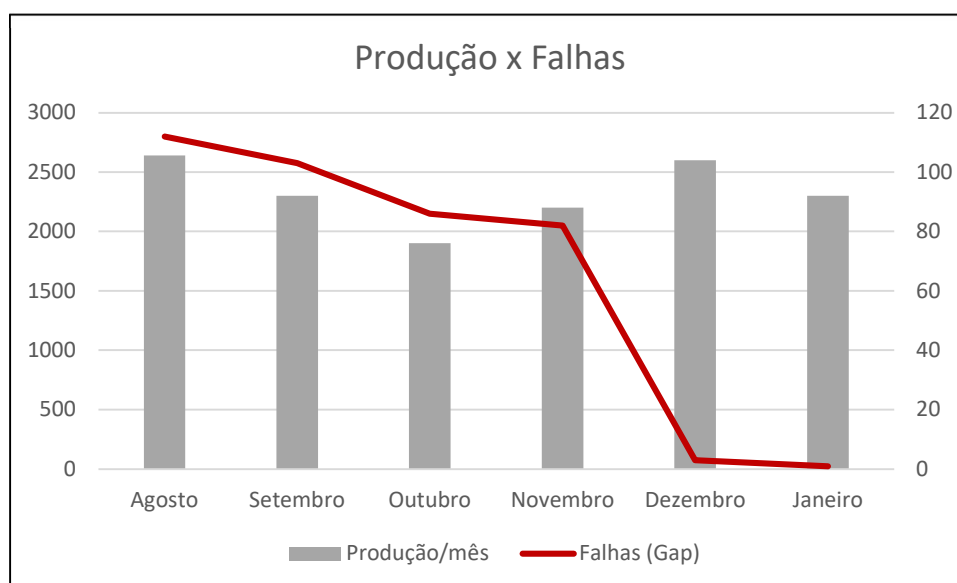
Gráfico 1 - Produção x Falhas

Podemos observar que, após os ajustes tomados (meses representados em verde), pode haver uma melhora significativa. As soluções paliativas se mostraram muito eficientes, através do ajuste da trava na tampa traseira pode-se dar vazão às produções que estavam para distribuição. A troca de tampa traseira pode dar prosseguimento a produção apesar do grande número de casos que se apresentaram. Lembrando que, após o ajuste, pode-se reutilizar as tampas que foram substituídas.

atenta-se que, para os casos que ainda ocorrem *GAP*, se deu pelo fato de alguns problemas encontrados ainda de trava quebrada, que, com o tempo, tendem desaparecer.
